A közlekedés emlékezetes balesetei, katasztrófái

2. rész Gőzmozdony kazánrobbanások

Greifenberg³, 1939. március 20.

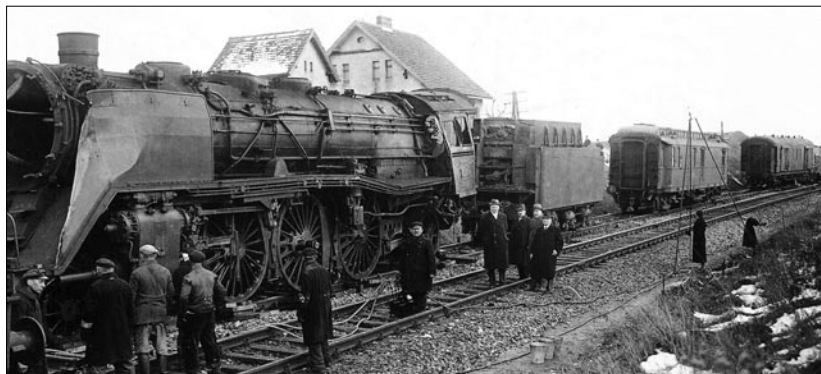
A vizsgálóbizottság tagjai felfigyeltek arra, hogy „az előmelegítő szivattyú 1/3 nyitáson volt, a gőzsugárszivattyú pedig egy teljes fordulattal” volt táplálási helyzetben. A kazánrobbanás közvetlen okát ebből két dologban látták. Mikor a vonat a pálya nyeregponjtján átjutott a tüzszeletrény mennyezete víz nélkül maradt. Másrészt a vonóerőváltozáskor kialakult kazánvíz hosszirányú hullámozása következtében a túlhevült menyezeten kb. 110 kg víz azonnal gőzzé vált, ami „a tüzszeletrényben pillanatnyi nyomásemelkedést okozott, és a tüzszeletrény alsó koszorúja 300 mm hosszban kifelé deformálódott”. A hamuláda leszakadt, a kiáramló gőzsugár pedig a vezetőállásba jutva kivetette a személyzetet onnan és további károkat is okozott, a tüzszeletrényben pedig 431 támrúd szakadt el.

Az RZA további megállapítása, hogy „Az első futótengely kivételével, az összes tengelyével siklott a mozdony, ami úgy tönkretette a vágányt, hogy a szerkocsi és a vonat összes kocsija is kisiklott... a vonat mintegy 180 m út után állt meg.” Mindez azonban következmény. A kiváltó okot az RZA vizsgálati jelentése a mozdony személyzet magatartásában látta, „... a mozdony-személyzet legalább 18 percig utazott úgy, hogy az üvegben a vizet nem látták.” Ez

2. ábra Greifenberg, 1939. március 20. a DR 03,174 pályaszámú mozdony, baleset

Bild 2. Greifenberg am 20.03.1939, Unfall der Lok Br. 03,174

Figure 2. Greifenberg, on the 20th of march 1939, accident of the DR 03,174 num. locomotive

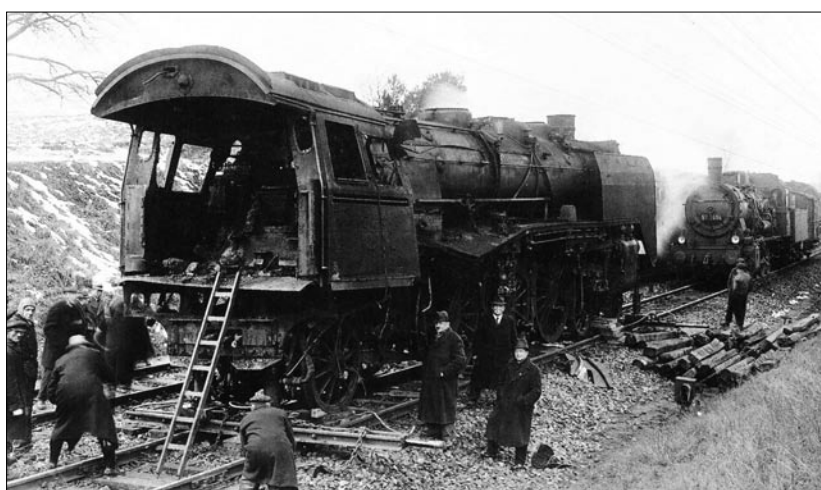
3. ábra Greifenberg, 1939. március 20., DR 03,174 pályaszámú mozdony

Bild 3. Greifenberg am 20.03.1939, Unfall der Lok Br. 03,174

Figure 3. Greifenberg, on the 20th of march 1939, the DR 03,174 num. locomotive

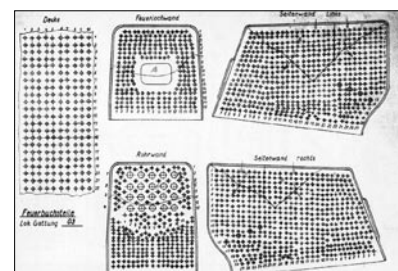
4. ábra DR 03,174 pályaszámú mozdony, kazán a baleset következtében előállt repedései

Bild 4. Lok Br. 03,174, Risse am Kessel infolge des Unfalls

Figure 4. The DR 03,174 num. locomotive, cracks on its boiler due to the accident
