ELŐHEGYI ISTVÁN

okl. közlekedésmérnök
ny. mérnök főtanácsos
GYSEV Zrt.

A közlekedés emlékezetes balesetei, katasztrófái 3. rész Gőzmozdony kazánrobbanások

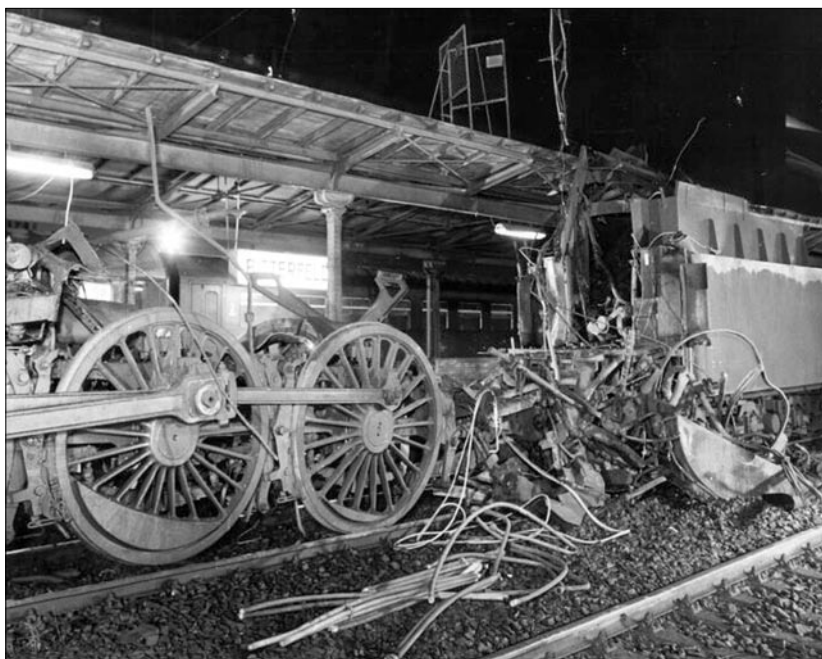
1. ábra 1977. november 27., Deutsche Reichsbahn baleset Bitterfeld, DR 01,1516 psz mozdony
Bild 1. Der Unfall der Lok der DR 01,1516 be Bitterfeld am 27. November 1977

Az indulás után már késő volt, a személyzet valószínűleg, hogy elkerülje az újabb „eseményt” sem Jüterbogban sem Wittenbergben nem vett vizet, ezt Bitterfeldben célozták meg. A „száraz” kazán miatt a Bitterfeldre történő bejárás és megállás különleges óvatosságot igényelt volna, hiszen az alacsony vízállás és fékezés következtében a kazánban hullámzó víz könnyen a túlhevült tüzsze krény menyezetre juthat. Ez sajnos be is következett, az óvatosság sem jött össze, kifuttatás helyett az erős fékezés következtében a hullámzó kazánvíz a tüzsze krény menyezetére jutott és a hirtelen lehűtött menyezet megrepedt, a kazán felrobbant. A vezetőállás ronccsá vált, maga a kazán pedig – amelyet a hengerblokk valameddig tartott – kb. 180 fokban elfordulva a párhuzamos vágányon éppen behaladó személyvonatba csapódott, aminek két kocsija azonnal ki is gyulladt. A rombolás közben azután a kazán mégis elvált a hengeröntvénytől és mintegy 40 méterre landolt a mozdony előtt. Mindezeket természetesen a felsővezeték sem viselte el és vele együtt hasonló mértékben sérült a peron tetőzete is. A mozdonyoszemélyzet a romok kö-

zött lelte halálát, holttestüket a sérült perontető roncsai között találták meg. A balesetnek a mozdonyoszemélyzettel együtt 8 halottja, 2 súlyos és 35 könnyebb sérültje volt.

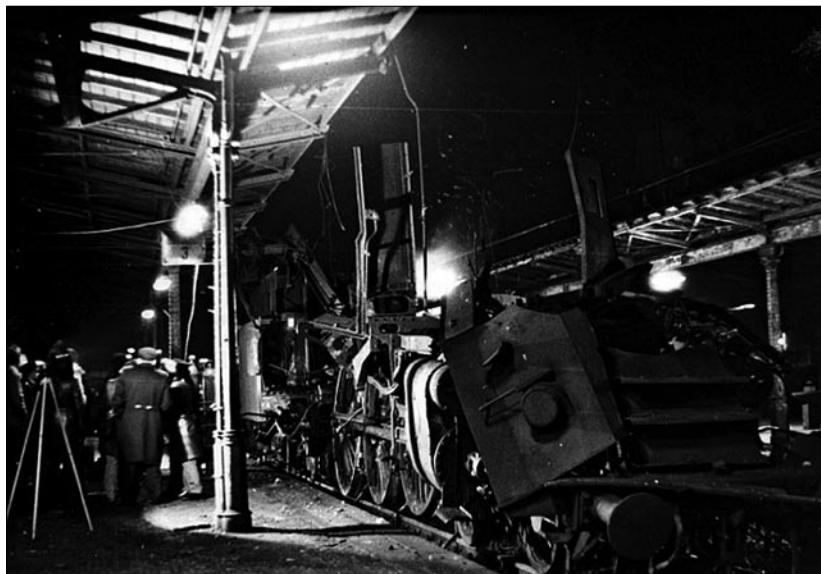
2. ábra 1977. november 27., Deutsche Reichsbahn baleset Bitterfeld, DR 01,1516 psz mozdony

Bild 2. Der Unfall der Lok der DR 01,1516 be Bitterfeld am 27. November 1977, die Untersuchung

A nem mindennapi eseménysorozat után az RAW Meiningen szakértői alapos kazánvizsgálatot végeztek mindkét balesetes mozdonyon. Megállapították, hogy a szerkocsikban sem víz sem szén nem volt (szén sem?). A 01,1516 pályaszámú mozdonynál a tüzsze krény menyezetén olyan kazánkö lerakódásokat fedeztek fel, amely az előző esettel ellentétben (03,2121) éppen megakadályozta az biztonsági kazáncsavar kiolvadását, a kazánrobbanás megelőzését. Arról viszont a vizsgálat elfeledkezett nyilatkozni és magyarázatot adni, hogy fordulhatott elő, hogy a járműjavítói javítás után néhány nappal ilyen erős kazánköképződés legyen a tüzsze krénymenyezet sík és biztonsági szempontból különlegesen kezelendő felületén (megjegyzés: korábbi járműjavítói emlékeinkből van elképzelésünk róla).

Az anyagvizsgálatok kimutatták, hogy a tüzsze krény menyezet kb. 740°C-ra melegedett fel. A számítások azt is kimutatták, hogy a tüzsze krénymenyezet min. 4 perc ideig volt hűtés nélkül a lángok hatásának kitéve. Viszont ilyen magas hőmérséklet esetében a tüzsze krény anyagának 510 N/mm² szilárdsága kevesebb, mint 88 N/mm² értékre csökken. Az anyagvizsgálat eredményei meggyőzőek, hogy a túlhevült menyezetén hirtelen gőzzé váló víz okozta gyorsütemű nyomásemelkedés a meggyengült kazánlemezt szétrobbantotta. Az így megnyílt kazánmenyezetén keresztül a kazán vize azután teljes egészében a légköri nyomással került összeköttetésbe és okozta ennek teljes tömegének robbanásszerűen kialakuló gőzzé válását.

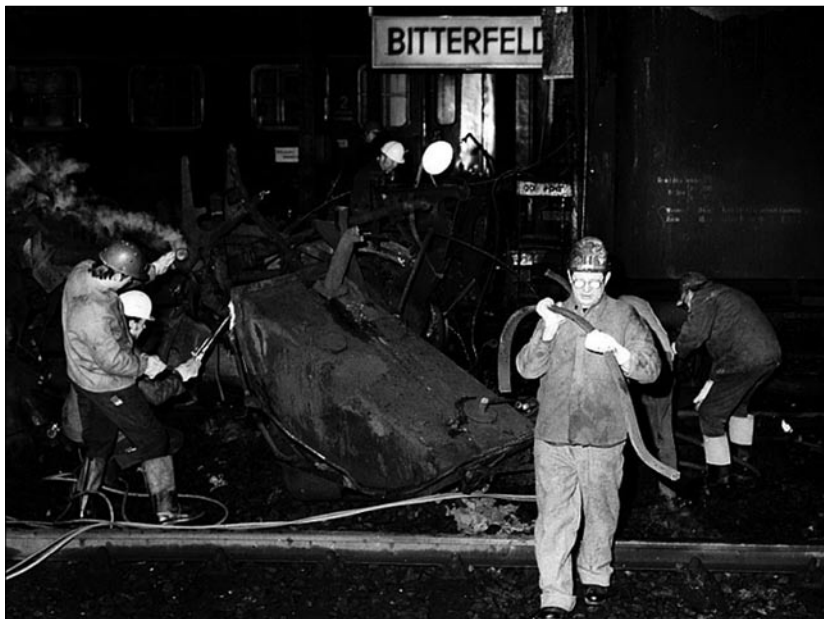
3. ábra 1977. november 27., Deutsche Reichsbahn baleset Bitterfeld, elhárítás
Bild 3. Der Unfall der Lok der DR 01,1516 be Bitterfeld am 27. November 1977, die Wiederherstellung der Strecke

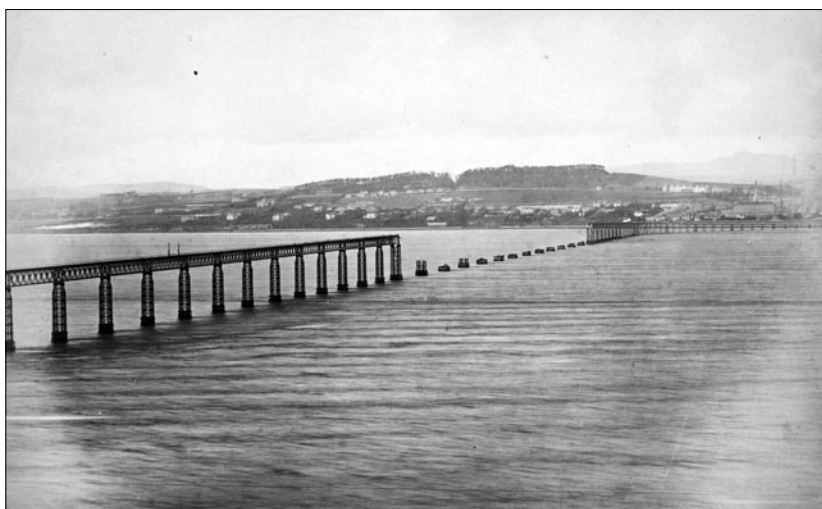
4. ábra 1879. december 28. Firth of Tay híd
Bild 4. Die Brücke des Flusses Firth of Tay

A szerkezeti anyagokkal kapcsolatos kérdések és problémák természetesen nem álltak meg a mozdonykazánok témakörénél. Más vasúti létesítmények, így például a vonatközlekedés által okozott többletterheléseket és konstrukciós hibákat a vasszerkezetű vasúti hidak is megszenvedték, aminek egyik látványos balesete történt Skóciában az első Firth-of-Tay-híd esetében.

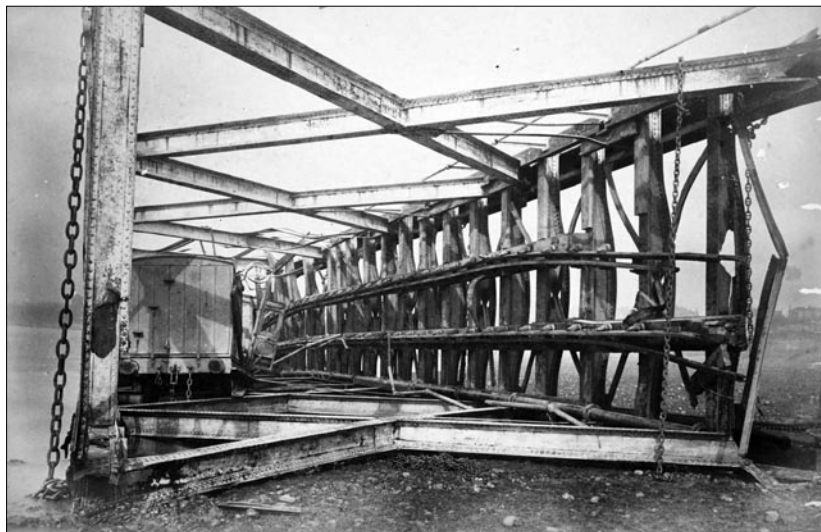
5. ábra 1879. december 28. Firth of Tay híd

Bild 5. Ein Teil der Brücke des Flusses Firth of Tay nach dem Unfall

A baleset után Dundee állomásfőnöke és az ott tartózkodó „váltó” mozdonysemélyzet a vihar miatt egymásba kapaszkodva megpróbálta bejárni a hidat. Az eredmény elborzasztó volt, a híd teljes középrészre, majdnem 1000 m és a teljes vonat a Tay öblébe zuhant. A balesetnek egyetlen túlélője sem akadt, a 73 utas és három vasutas a Tay folyó viharos vizébe fulladt, köztük a híd tervezőjének veje is itt lelte halálát.

Az első tévedések már a számításoknál kezdődtek. *Thomas Bouch* az orkányszerű szél okozta terhelésre 60 kg/m^2 értéket vett alapul, miközben már az amerikai és francia tervezők 270 kg/m^2 értéket vettek számításba. A helyi szélsébség és időjárás adatokat a Greenwich-i obszervatórium 100 év előtti adataiból vette, amelyek pontossága legalábbis kétséges volt. A vonat sebességét is alábecsülte. A 60 km/h sebesség tervezés idején ugyan elfogadható volt, de a tízéves építési távlatot figyelembe véve ez az érték kb. 110 km/h értékre emelkedett, ami a híd terhelési viszonyaiban számottevő változást idézett elő. Bár sebességkorlátozás volt előírva, de ezt viszont csak ritkán tartották be.

Az építés során a talajmechanikai problémák is előjötték, így súlycsökkentés végett az oszlopok 5 m feletti felső részein jelentős karcsúsításokat eszközöltek. A baleset azt bizonyította, hogy az igazi hibát *Bouch* itt követte el. Amikor a híd 1879-ben összeomlott, akkor mind a 12 vas tartóoszlop töben, a hídlábak felett tört el.

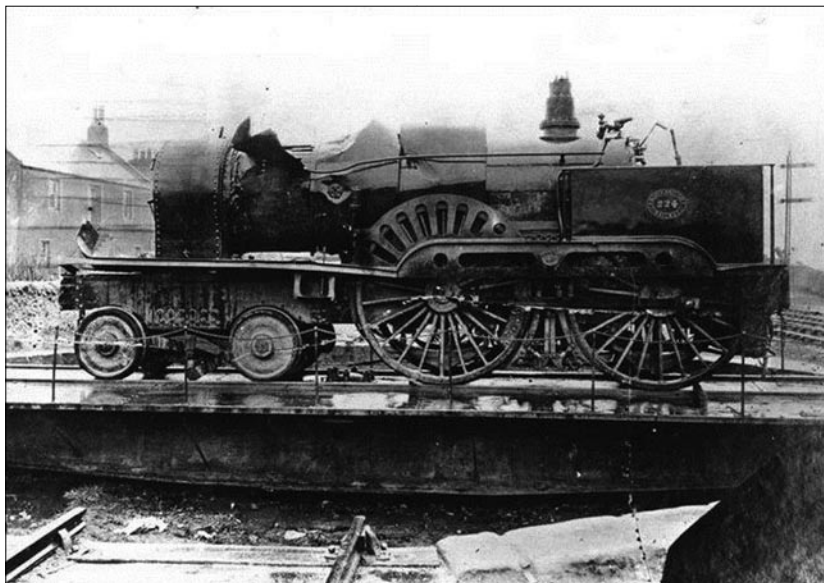
A mozdonyt később kiemelték és 1919-ig állt szolgálatban és a vasutasasság a rá jellemző, ebben az esetben keserű humorral, „The Diver” (búvár) néven emlegette. A baleset vizsgálatát egy parlament által létrehozott bizottság végezte el, amely-

6. ábra 1879. december 28. Firth of Tay híd, a balesetet szenvedett mozdony
Bild 6. Die Unfallslok „The Driver” am 28. Dezember 1879

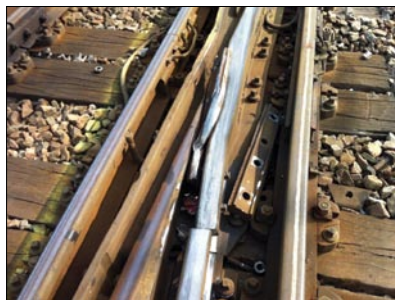
Az SNCF közlése szerint a levált kitérőalkatrészre egy váltóban találtak rá, 200 méterre északra az állomástól. A sérülések a harmadik kocsi hátsó kerékpárján igazolja azt a feltevést, hogy a levált kité-

2. ábra A Brétigny-sur-Orge állomás sérült kitérője

rőalkatrész okozta a vonat hátsó kocsijainak siklását. A mozdony és a kisiklott kocsik vizsgálata nem talált semmi abnormális mechanikai hibát, a kocsik legutolsó fenntartása június 29-én volt. Hasonlóan semmi mechanikai eltérést nem fedeztek fel a kisiklott vonat előtt Brétigny-sur-Orge állomáson keresztül haladt két vonat járművein sem.

Az SNCF az egész országra kiterjedő kb. 5000 kitérő felülvizsgálatát indította el, melyet a következő két

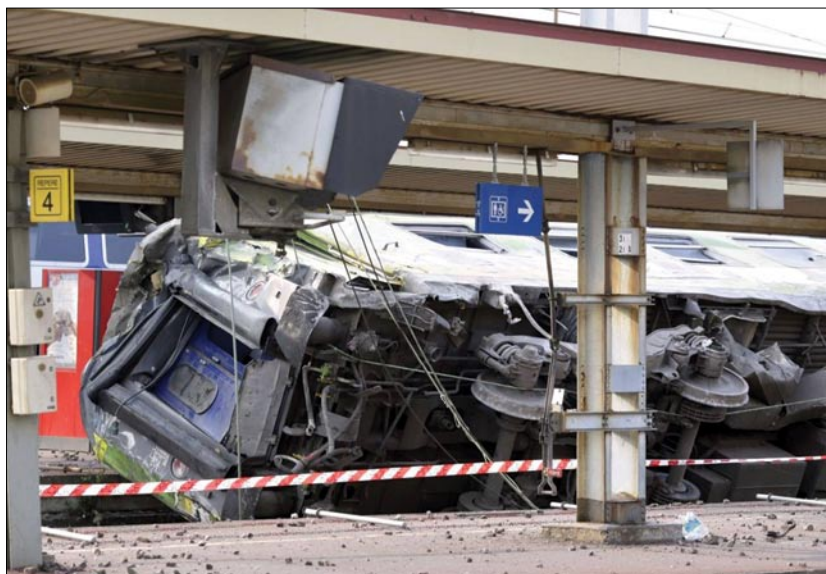
A vonatsiklás 17:14-kor következett be, Párizs Austerlitz–Limoges vonalon, 385 emberrel a fedélzetén 137 km/h sebességgel közelítve Brétigny-sur-Orge állomáshoz. A pálya ezen szakaszára megengedett sebesség 150 km/h. A vonat hátsó része siklott ki, a peronra feltornyosulva, illetve a párhuzamos vágányra dölve.

1. ábra Az SNCF Brétigny-sur-Orge állomásán kisiklott vonat kocsija a peronnak ütközött

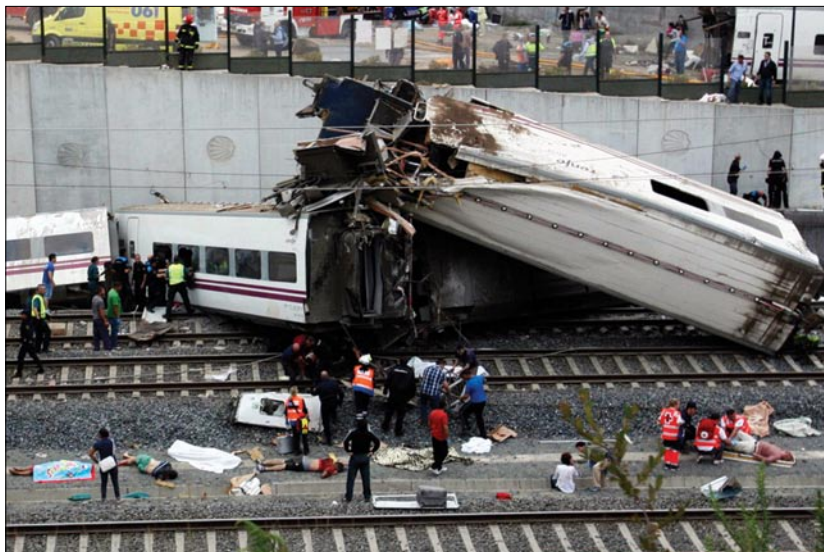
3. ábra A RENFE vonata a spanyolországi Santiago de Compostella állomás előtti ívben siklott ki

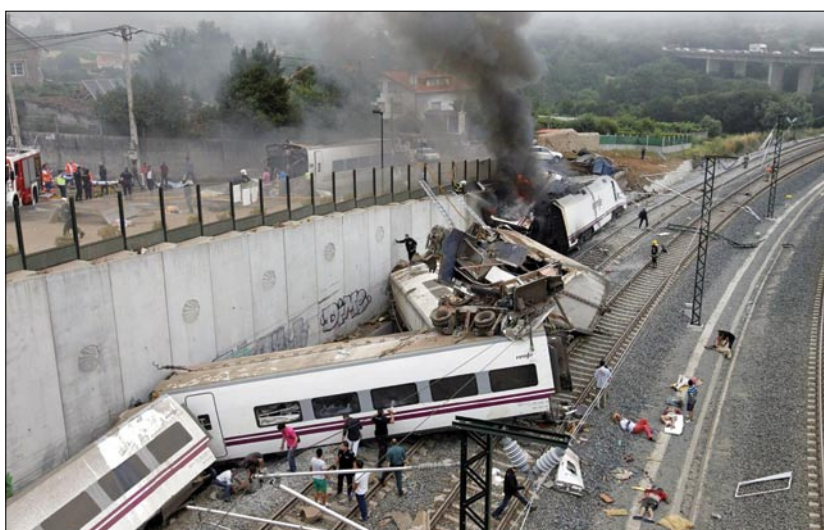
4. ábra A kisiklott és egymásnak torlódott kocsik

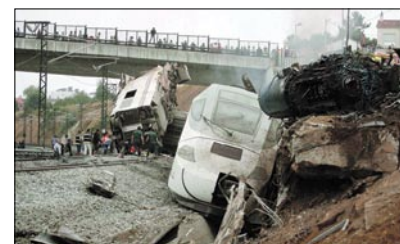
5. ábra A szétszakadt vonat darabjai
