## BENCSIK LÁSZLÓ

# Súlyos személysérülésekkel és anyagi kárral járó HÉV baleset 2004. augusztus 12-én vasúti kocsik megfutamodása következtében

## 1. A baleset bekövetkezése

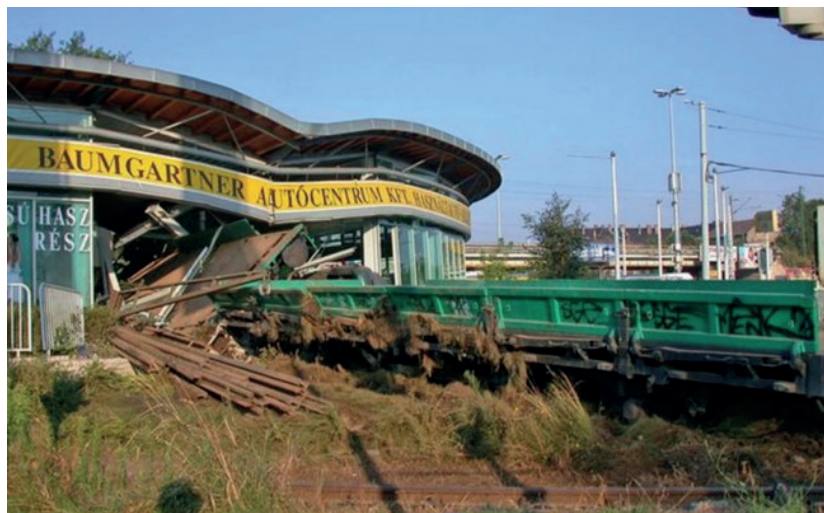
A rakodási helyszínről lejtőn elindulási időpontról számított 16 perc múlva 17,5 km út megtétele után kb. 62 km/h sebességgel haladva a Törökőr pu. előtti kis sugarú vasúti pályán a két teherkocsi kisiklott, az első teherkocsi oldalára dőlve a Budapest, XIV. ker. Kerepesi út, Albertirsai út kereszteződése mellett lévő autószalonnak ütközött. (1.ábra)

Az ütközés következtében a vasúti kocsin tartózkodó két rakodómunkás súlyos sérüléseket szenvedett. Rongálódott az autószalonnak épülete, egy felsővezeték tartó oszlop kidőlt, és rongálódott a két vasúti teherkocsi.

1. ábra: A kisiklott és oldalára dőlt vasúti kocsi az autószalonnak ütközése után (katasztrófavédelem képe)

A kisiklás és a kocsioldalra dőlés oka: a Kerepesi útról a Törökőri pályaudvar felé történő haladásakor a síklás helyszínén a vasúti pálya 140 m kissugarú ívben fekszik, melyen az alkalmazható legnagyobb sebesség legfeljebb 30 km/h. A megfutamodott kocsik a kissugarú ívbe kb. 62 km/h sebességgel haladtak be. A centrifugális erő miatti terelőerő nagyobb volt a kerékterhelésnél, ezért a járművek kisiklottak, az első kocsi oldalára dőlt. A kisiklás okaként sem jármű, sem pályahiba nem volt megállapítható.

A síklás oka a megengedettnél lényegesen nagyobb sebesség, melyet a megfutamodás idézett elő.

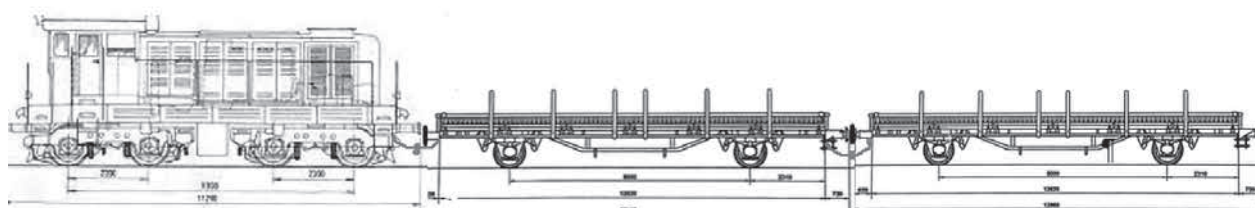
2. ábra: A Kp02 számú vonat összeállítása

A BKV Rt. részéről a Cinkotai forgalmi központi üzemegységi diszpécser *feladata* volt a szállításhoz járművek (mozdony és két Ks típusú vasúti teherkocsi (un. póre kocsi) (2. ábra,) és forgalmi szakszemélyek (vonatvezető, mozdonyvezető, műszaki kísérő) biztosítása.

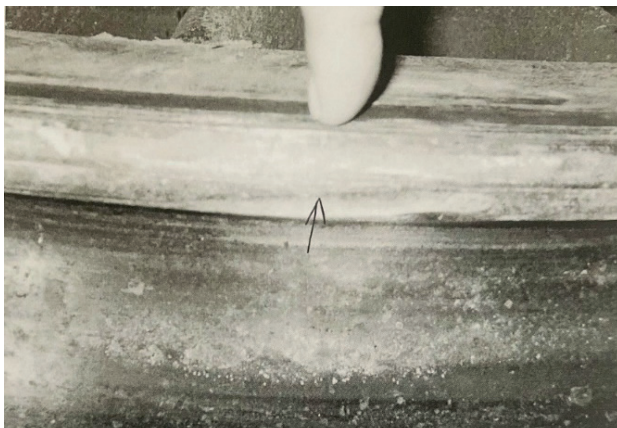
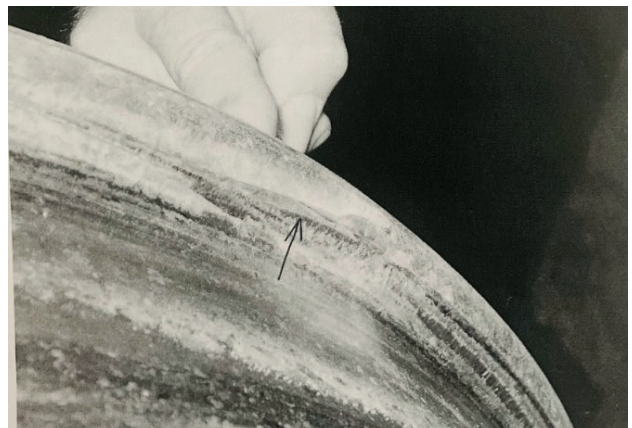
5. ábra: A féksaruból adódó ütésnyom látszik a kerékpár nyomkarimáján

kihelyezett páros féksarut a kocsikerek Cinkotán is kidobta.

Az Örs vezér ténél a megfutamodásról értesítést kapott forgalmi alkalmazott is a sínre helyezte a páros féksarut, de kb. 75 km/h sebességgel haladás közben a kocsikerek a páros féksarut ott is kidobta, így féksarukkal alkalmazott megállítási kísérletek eredménytelenek voltak. A kocsik tovább haladva kb. 2 óra 46 perckor a Törökőri pu. előtti kissugarú ívben 62 km/h sebességgel haladás közben kisiklottak és az autószalonnak ütköztek.

tot teljesítő dolgozók eleget tettek, azonban a féksaruk nem működtek, illetve azokat a kocsi kereke a sínről kidobta.

A páros féksarukkal kapcsolatos vizsgálatok eredményét tartalmazó irodalom (Transpress-Handbuch Eisenbahn Berlin 1969 szakkönyv) alapján a féksaruk biztonságos működésének legnagyobb sebessége kb. 30-40 km/h, ennél nagyobb sebességnél a kerék nyomkarimája a saru talpát megüti, deformálja, kidobja, vagy azon átugrik. Ilyen történt a tárgyban baleset során is.

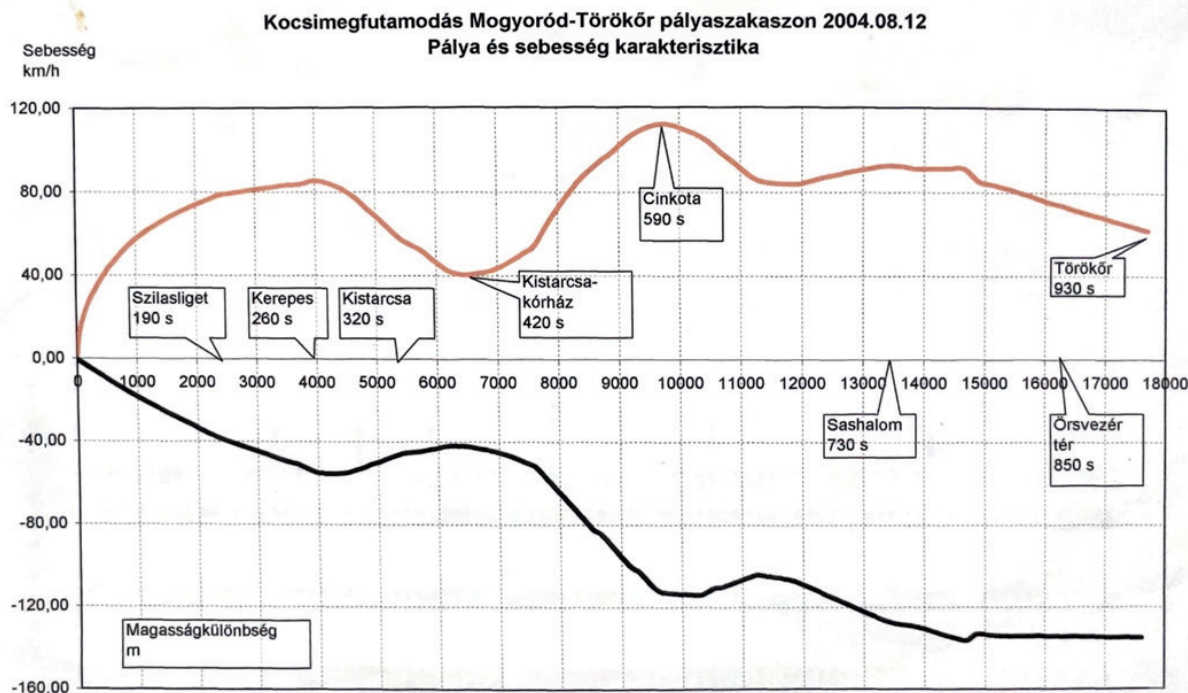
A balesetben érintett teljes pálya-szakasz hossz-szelvényét, a lejtős és emelkedős pálya adatokat részletesen értékelve, valamint a kocsik alapellenállását, tömegét figyelembe vevő kinetikai módszeren alapuló számítógépes számítás eredményét a 6. számú és a 7. számú ábra tartalmazza. A megfutamodott kocsik haladás közbeni változó sebességét az emelkedő, illetve lejtő és az ív viszonyok befolyásolták.

A számítás eredménye alapján megállapítható, hogy a megfutamodott kocsik kb. 16 perc alatt tették meg a kb. 17,5 km utat. Az átlagsebesség kb. 68 km/h volt.

6. ábra: Az ábra a kocsik megfutamodásával összefüggő számítások alapján a sebességi, időtartami és magassági különbségi adatok eredményét mutatja
