KOCSIS GYULA

mérnök főtanácsos
MÁV Rt. Gépészeti Főosztály

Válságok a V43 sorozatú mozdony életében

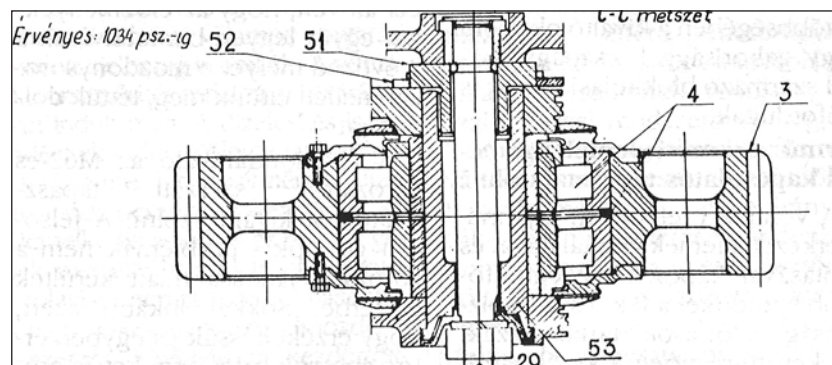
V43 (VM14 típusú) mozdonyosorozat már üzembeállításának kezdeti szakaszában válságba került hajtóművének sebezhetősége miatt. Érzékenységet az okozta, hogy a rendkívül szellemes és mai konstruktóri felfogás szerint is korszerű hajtásrendszerben a fogaskerekek fogain nemcsak legördülésirányú, hanem alkotóirányú erők is felléptek, amelyek a közvetítő fogaskerekek csapágyainak tengelyirányú (axiális) terhelését okozták. Ennek elviselésére a közvetítő fogaskerekek eredeti kivitelű, hengergörgős csapágyai nem voltak alkalmasak (1. ábra) és így már 1965-ben konstrukciós módosításokra került sor.

1. ábra: Hengergörgős csapágyak

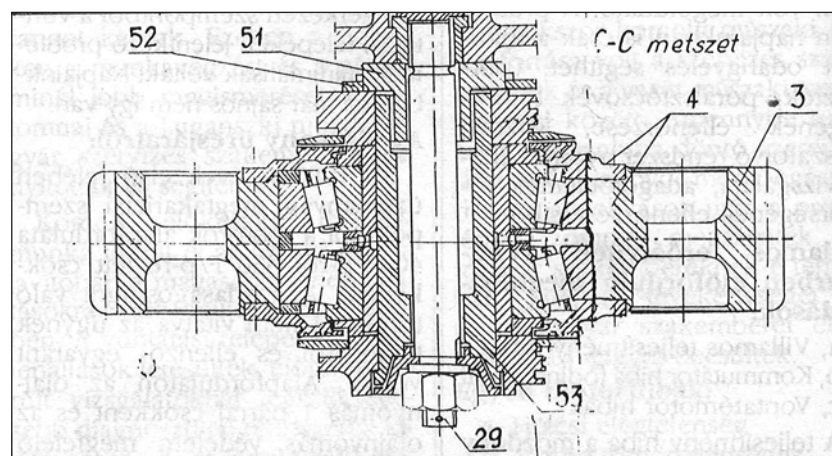
Ez lehetővé tette a jelentkező tengelyirányú erő hatások üzemszerű felvételét. Ezeket az erőket annak idején statikus jellegűnek tartották, melyek a gyártási pontatlanságok – párhuzamossági, egytengelyűség hibák következtében keletkezett és s ezzel az intézkedéssel úgy látszott sikerült is elejét venni a további gondoknak. A következő években a mozdonyok száma folyamatosan gyarapodott, míg a csapágy sérülések a blokkolások – száma évi 7-10 db volt, a havonkénti egy blokkolás már figyelemfelkeltő gyakoriságot jelentett.

2. ábra: kétsoros kúpörgős csapágyazás

A kétsoros hengergörgős csapágyazást az ún. „0” elrendezésű kétsoros kúpörgős csapágyazás váltotta fel (2. ábra).

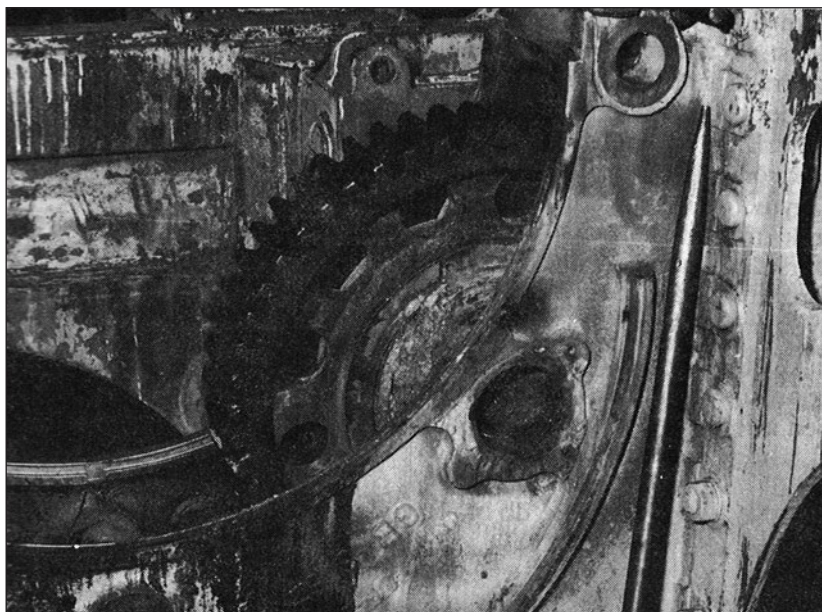
időben, a 70-es évek első felében a javító szakemberek legfőbb gondja a blokkolt csapágyú közvetítő fogaskerekek (1. kép) mint nagy értékű alkatrészek szakszerű, szétvágás mentes kiszerezésének megoldása volt.

Használható megoldás nem született, de a roncsolásos szerelés okozta veszteség a kis darabszám miatt még elviselhetőnek bizonyult. Gyökeresen kezdett helyzet megváltozni a 70-es éve második felében. Az 1976-

1. kép: blokkolt csapágyú közvetítő fogaskerekek

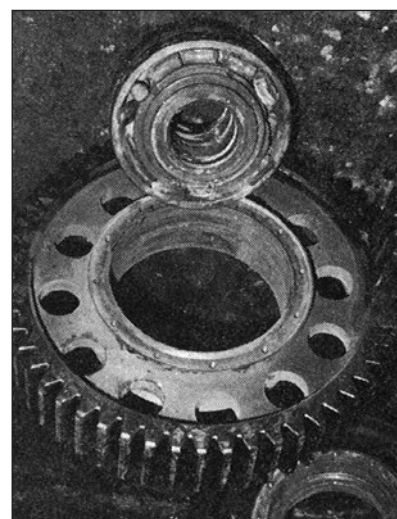
Üzemi kísérletek kezdődtek, melyek hoztak részeredményeket, de megnyugtató megoldást nem adott a blokkolások száma tovább emelkedett. (2 kép)

2. kép: A blokkolások száma tovább emelkedett
