## 32 éve történt a MÁV elmúlt évtizedeinek legsúlyosabb balesete, a szajoli vasúti baleset

## I A baleset és a következmények

## 3 A baleset vizsgálata

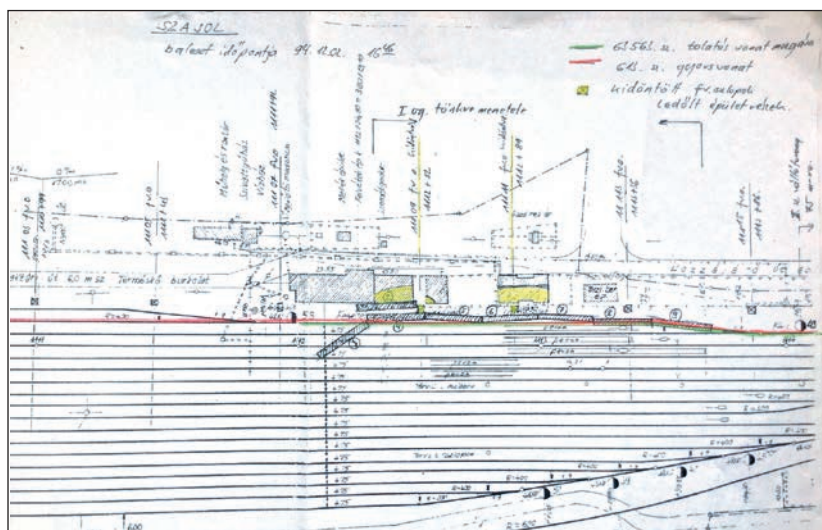
1. ábra: A baleseti helyszín a siklott kocsik a rongálódott felső vezeték tartó oszlopok épületek megjelölésével

pályaszakaszon a vonat második és további öt kocsija kisiklott. A kapcsoló készülék és a fővezeték az első és második kocsi között szétszakadt, emiatt kényszerfékezés kezdődött. A kisiklott kocsik két felsővezeték tartó oszlopot kidöntöttek és egy lakóépületet és a felvételi épületet is súlyosan megrongálták. Az I vágányra behaladt mozdony és elsőkocsi a kényszerfékezés hatására kb 580 m út megtétele után állt meg. A vonat utolsó két kocsija nem siklott. A legsúlyosabb rongálódást az elsőként siklott, másodikként besorozott kocsi szenvedte el, amikor a siklást követően felsővezeték oszlopnak ütközött, a többi kocsi rátorlódott és kisiklott. A halálos következményű személyi sérülések az elsőként siklott, súlyosan rongálódott kocsiban következtek be.

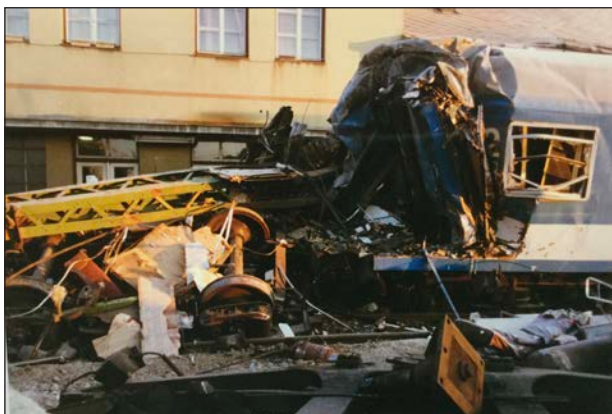
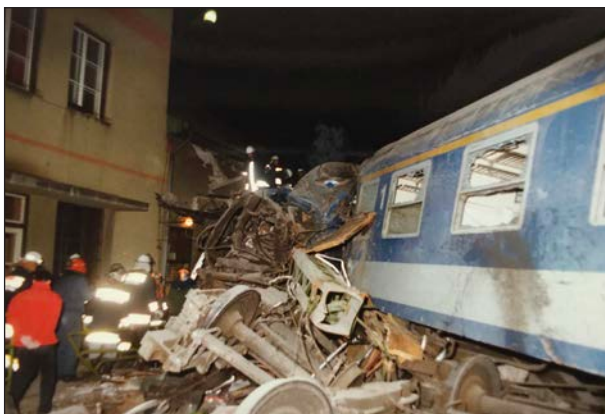
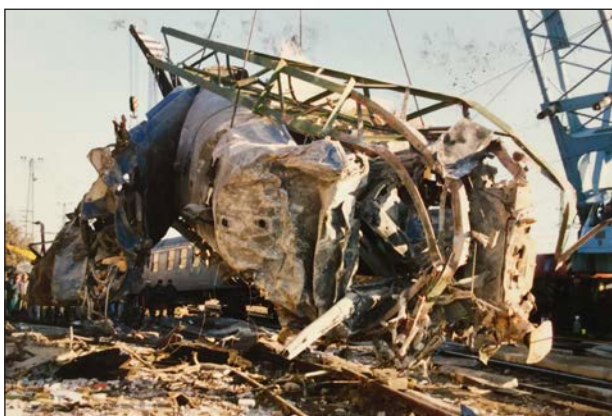
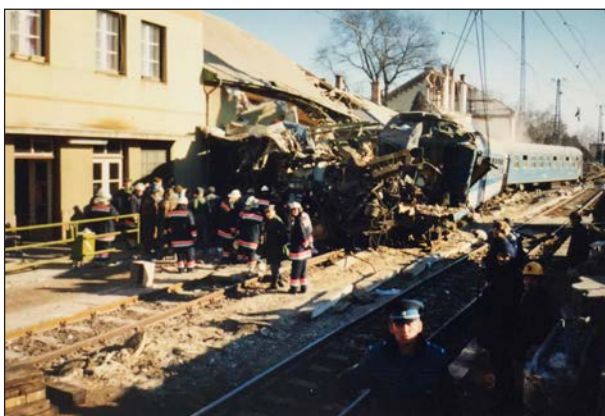
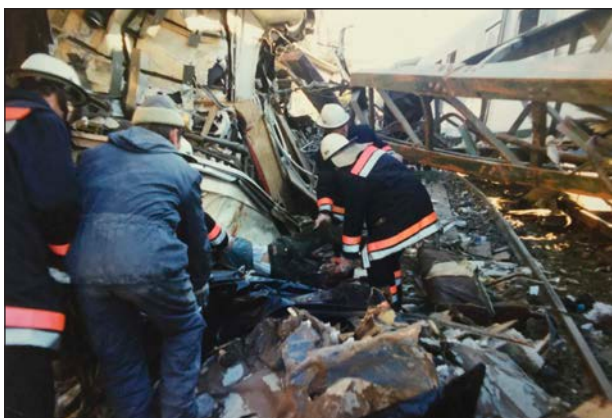
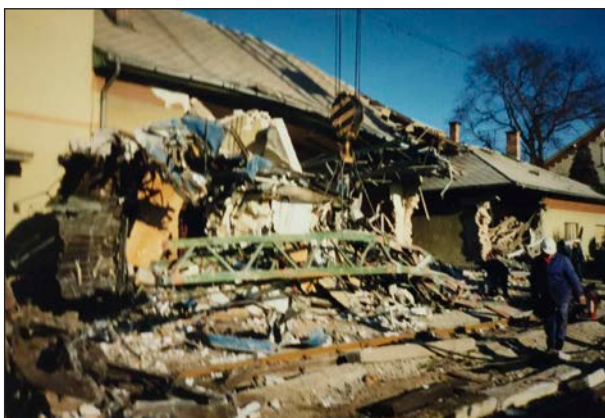
2-7. ábra: A baleset helyszínén készült képek

A vonat kilenc kocsijából a 5 kocsi annyira rongálódott, hogy selejtezésükre került sor. A rongálódott pályában, felsővezetéki berendezésben, a biztosítóberendezésben, az épületekben több mint 350 millió Ft kár keletkezett. A forgalom lebonyolításban is súlyos zavarok keletkeztek, annak ellenére, hogy a VII vágányon 23:10 órakor közel vontatással megindult a forgalom. 22 vonat kerülő útirányon közlekedett, emellett vonat-

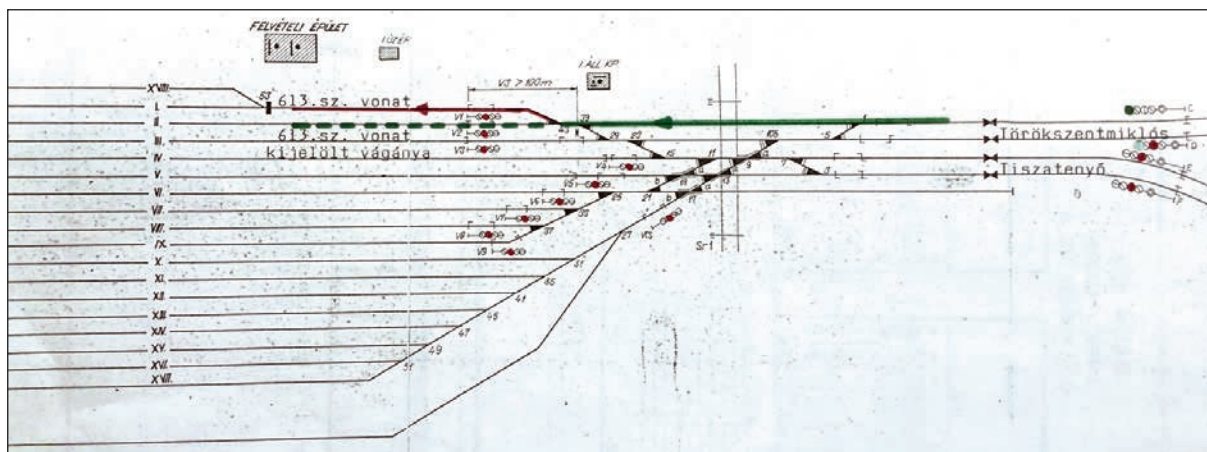
8. ábra: Szajol állomás vágányhálózat rajza

Szajol állomás vágányhálózat rajza, bejelölve a 613 sz vonat részére kijelölt vágányutat (zöld) illetve a balesetkor tényleges vágányutat (piros) (8. ábra).

A baleset időpontjában 18 vágányú állomás (átépítés után 11 vágány) II sz vágánya a Budapest felé közlekedő vonatok, a III sz vágánya a Budapest felől érkező vonatok átmenő fővágánya. A felvételi épület felőli I sz vágány is vonatfogadó vágány. A végpont felőli oldalon a I és II sz vágányt az I sz állítóközpontból működtetett vonóvezetékes állítású 43 sz váltó köti össze. Az I sz állítóközpont körzetébe az 1-53 váltók tartoznak.

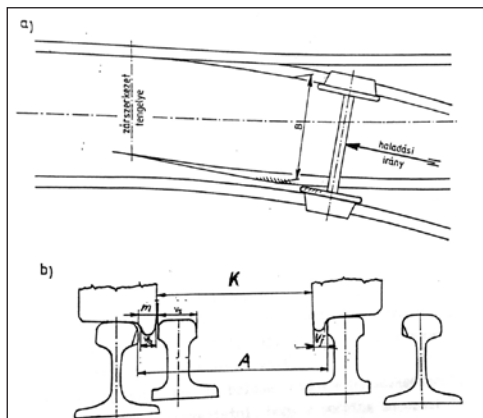
A tolatott szerelvény első kocsijának első kereke az egyenes, tehát a tolatási mozgás szempontjából rossz irányban álló váltót a gyök felől felvágta úgy, hogy a kerék nyomkarimája befeszült a simuló csúcscsín és a tőcsín közé és a csúcscsíneltolta a másik végállás felé. (10. ábra)

10. ábra: A váltófelvágás lefolyásának ábrázolása

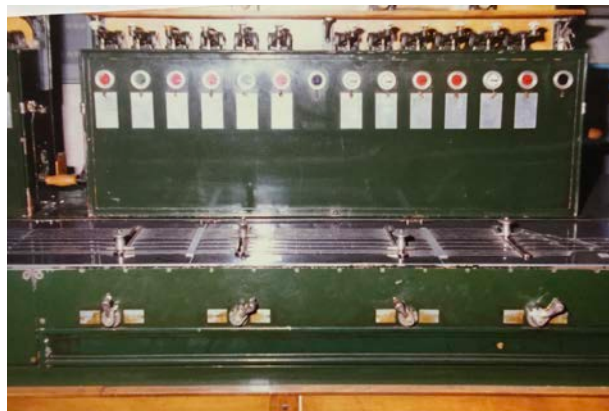
11. ábra: Szajol forgalmi iroda a rendelkező készüléke

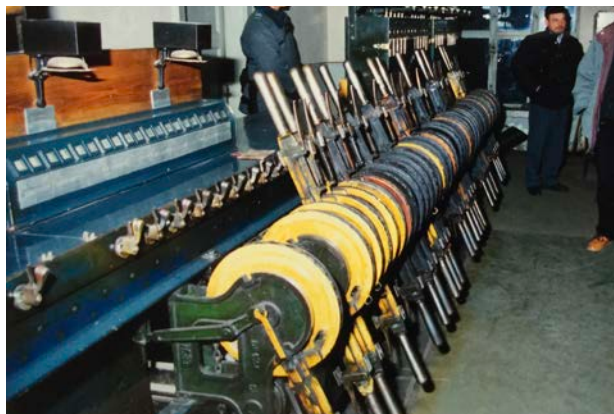
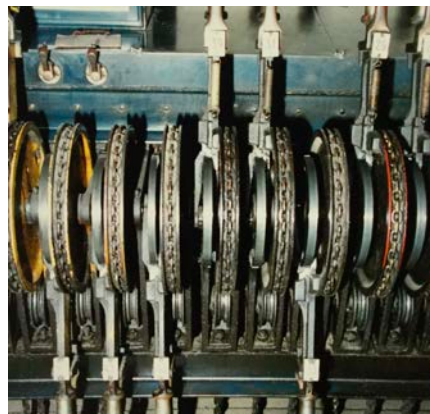
- forgalmi iroda, rendelkező készülékén Törökszentmiklós felőli bal vágányról a II sz átmenő fővágányra, illetve Szolnok felé a II sz vágányról a bal vágányra az áthaladó menet be volt állítva, illetve lezárt állapotban volt. A berendezésen ólomhiány és bejárati irányra vonatkozó kényszeroldó kezelés a számláló alapján nem volt.(11. ábra)
- az I sz állítóközpontban a vágányút a II vágányra volt beállítva és lezárva. A menetben érintett váltók és reteszek előírt helyzetben voltak rögzítve. A 43 sz váltó és retesz emeltyűje alsó helyzetben volt (egyenes menetirány, illet-

ve retesztelt) A beállított vágányút megegyezett a forgalmi iroda, rendelkező készülékén beállított menettel. (12-13. ábra)

12-13. ábra: Az I-es számú állítóközpont látképe

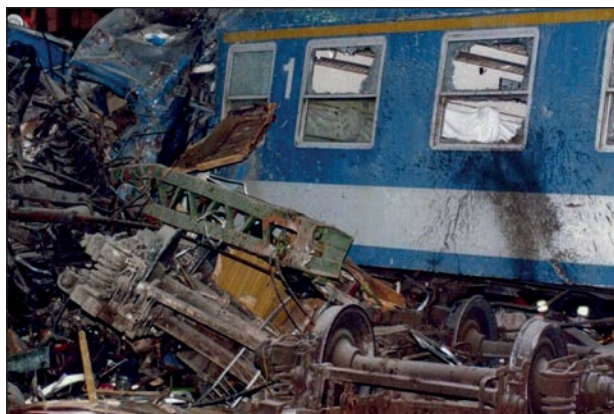
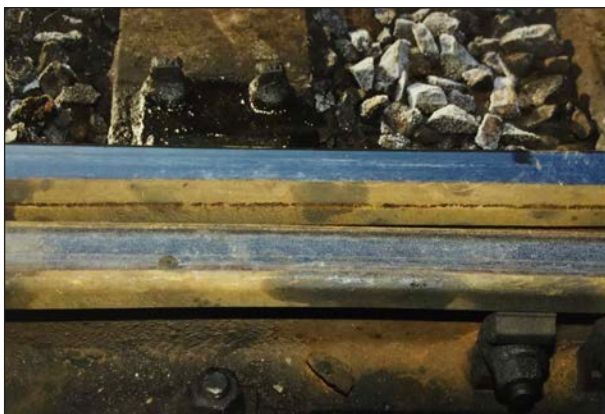
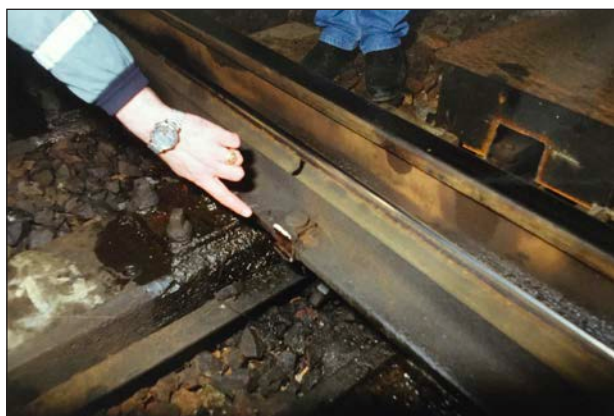
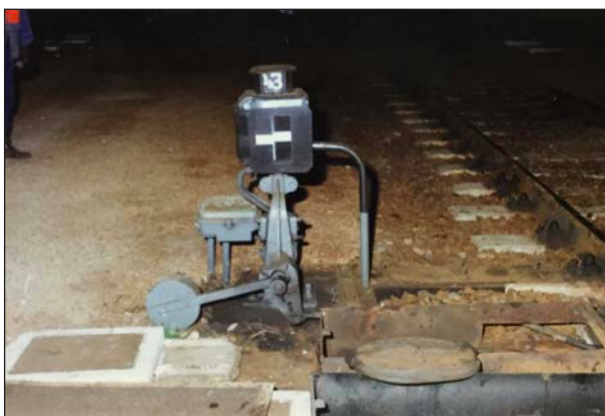
- a 43 sz zárnyeltes, egyirányú retesszel rendelkező váltó a I sz vágányra terelő kitérő állásban, rögzített helyzetben volt. Az egyenesbe vezető csúcshoz csatlakozó reteszrúd szakadt volt, friss törési felülettel (retesztelt váltó felvágása rongálódást eredményez)
- a váltójelző a gyök felől kereszt alakú ún. kétes jelzést adott (a váltófelvágásnál fellépő erők hatására szerkezet elállítódott)
- a Soulvay állítómű felbontása után megállapításra került az állítórúd elmozdulása, az ólomzár elszakadása, melyek egyértelműen utaltak a váltófelvágásra. A csúcshátlapján is friss, kerékpár okozta nyom volt látható. (14-17. ábra)

14-17 ábra: A helyszíni szemlén készített képek

- a bizonyítási kísérlet során történt váltófelvágáskor ugyanezek a következmények kerültek megállapításra. A kísérlet során a váltófelvágás előtt elvégzett próbaállítások a váltó állítható volt, míg a váltófelvágás után az állítóemelő kicsapantását követően a próba állításakor az emelő még félállásig sem volt állítható.
- a rendelkezésre álló dokumentumok és a helyszíni szemle megállapításai alapján a biztosítóberendezés műszaki állapota megfelelt az előírásoknak, az a baleset időpontjában forgalombiztos állapotban volt.
- a 43 sz vonóvezeték állítású egyirányú retesszel kiegészített 54-XI rendszerű jobb irányba terelő vasbeton aljas, hégagnélküli kivitelben beépített kitérő terelési szögének 300m sugarú körív felel meg. Egyenes irányban 120 km/h, kitérő irányban 40 km/h az engedélyezett sebesség. A váltó jelző szabályosan
