VÖRÖSMARTI JÓZSEF

okleveles gépészmérnök
értékesítési vezető
Knorr-Bremse Hungária Kft.

Válaszok a megváltozott vasútvállalati igényekre

Responses to changing needs in railbusiness

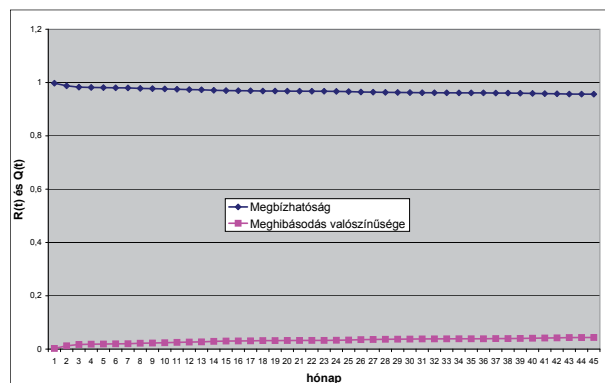
4. ábra A Knorr KE 1a kormányselepek megbízhatósági és meghibásodási valószínűsége (MÁV 1976.-79.; 1-45. hónap)
 Abbildung 4. Zuverlässigkeits- und Ausfallwahrscheinlichkeitsrate von Knorr KE 1a Steuerventilen (MÁV 1976-1979; Monate 1-45.)
 Figure 4. The Knorr KE 1a steering valves reliability and failure probability (MÁV 1976-79.; 1.-45. month)

A vizsgálat ideje alatt 5000 kormányselepet kísérték figyelemmel és összesen 218 esetben regisztráltak meghibásodásokat. A meghibásodások időbeni alakulását a 2. ábrán a további statisztikai kiértékelések eredményeit a 3. és 4. ábrán mutatjuk be

A vizsgálatok alapján egyértelműen adódott, hogy kormányselepek meghibásodási valószínűsége 48 hó-

napos üzemidő alatt érte el a 5%-ot, ezért a vizsgálatok alapján a javítási ciklusidőt is 48 hónapban határozták meg akkor az illetékesek. Az azóta eltelt idő a döntés megalapozottságát és helyességét alapvetően igazolta, de felvetődik a kérdés, lehet-e ezen változtatni, a javítási ciklusidőt növelni.

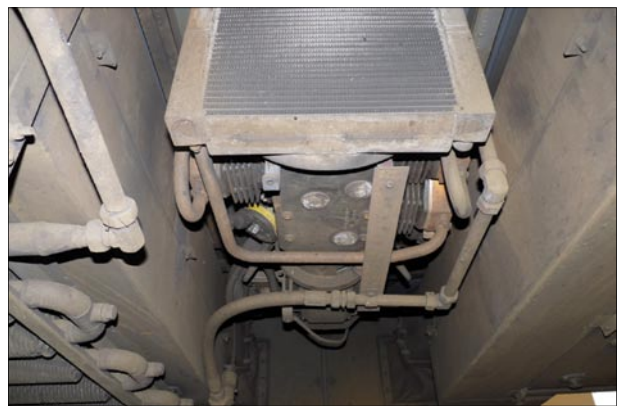
13. ábra Knorr VV180-T típusú olajmentes légsűrítő
 a BDVmot 008 motorkocsiban

Abbildung 13. Luftverdichter ohne Ölschmierung von Knorr – ein
 einziges Exemplar im Triebzug BDVmot 008 des MÁV-Fahrzeugparks
 Figure 13. The Knorr oil free compressor in BDVmot 008 railcar, still
 exists in MÁV's stocks of vehicle

A környezetet szennyező anyag mennyiségének csökkentése az olajmentes dugattyús légsűrítők alkalmazásával

- teflon dugattyú gyűrűk alkalmazása,
- a dugattyúk olajkenés nélkül, „szárazon” működnek.

A MÁV járműparkjában létezik egy ilyen Knorr olajkenés mentes légsűrítő a BDVmot 008 motorkocsiban. (13. ábra)
