## HORVÁTH VIKTOR

## A V43-as mozdonyorozat üzemeltetési tapasztalatai

### Összefoglaló

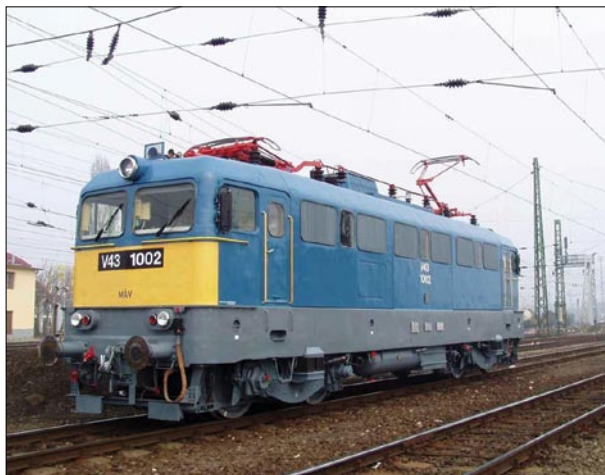
1. ábra V43 mozdony járműjavítói felújítás után

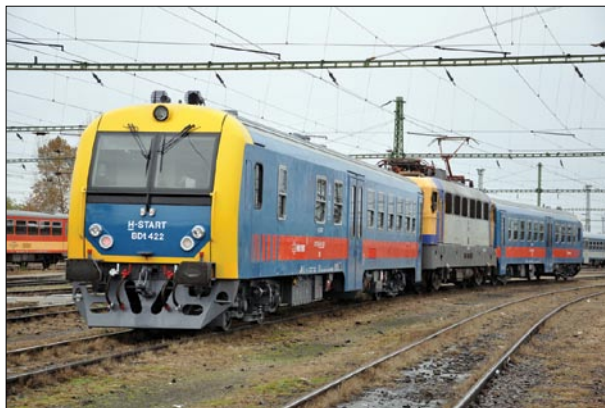
2. ábra V43-as vezérlőkocsis vontatásra átalakítva vezérlőkocsi próbán

A mozdonyhoz vezérlőkocsit alakítottunk ki. A véletlen úgy hozta, hogy mindhárman élő szereplői vagyunk a mai napnak (*Kisteleki Mihály, Zádori Zoltán és én*). A prototípus 1970. november 7-re készült el. Kaptunk érte szolid jutalmat, amit én osztottam szét. 3-4000 Ft-ot művezetőknek, szerelőknek. Egy hét múlva hívott az akkori Járműjavító Szakosztályvezető, hogy a főmérnök és a fődiszpécser nem kapott a pénzből. Visszakérdeztem: „Megkérdezted, csináltak-e valamit a kocsin?” „Nem. Mindenesetre, amíg én itt vezető vagyok, te nem fogsz pénzt osztani” – mondta. Így is lett. Bátorodom megjegyezni, talán ez volt az első és utolsó eset a MÁV százvalahány éves történetében, hogy csak az kapott jutalmat, aki megdolgozott érte.
