## ELŐHEGYI ISTVÁN

## A közlekedés emlékezetes balesetei, katasztrófái

### 4. rész Figyelmetlen pillanatok

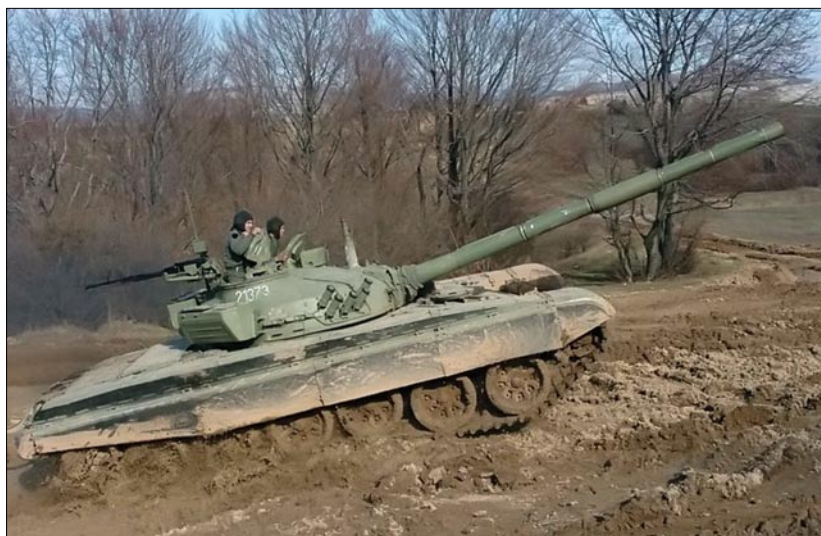
1. ábra T72 típusú harckocsi

Bild 1. Panzer T72 der Roten Armee

volt az akkori NDK-ban állomásozó szovjet haderő páncélos egységeinek, a 32. páncélos hadosztály egy légiszállítású egységének (LSTR-32) és egy harckocsizó kiképző ezred elhelyezési körlete és gyakorlóhelye (rövid: TrÜbPl Jüterbog (TruppenÜbungPlatz)) volt. Itt a kiképzések a Nyizsnyij Tagilban, az Uralvagonzavod üzemben *Leonyid Karcev* vezetésével tervezett és 1973-ban Ural néven rendszeresített T72 típusú harckocsival (lásd 1. ábra) folytak, amely már kb. 45 tonna tömegénél fogva is komoly ellenfele lett a rárohanó személyvonatnak.

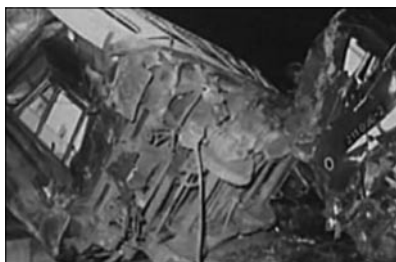
2. ábra Forst-Zinna, a sérült mozdony a baleset után

Bild 2. Forst-Zinna, die beschädigte Lokomotive nach dem Unfall

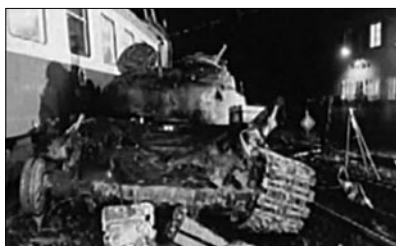
3. ábra Forst-Zinna, szovjet T72 páncélos

Bild 3. Forst-Zinna, der beschädigte Panzer der Roten Armee

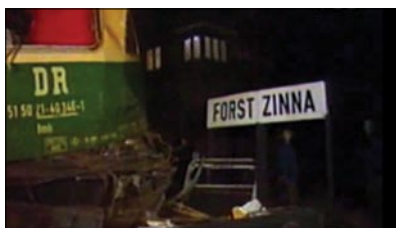
4. ábra Forst-Zinna, a sérült kocsi

Bild 4. Einer der beschädigten Reisezugwagen

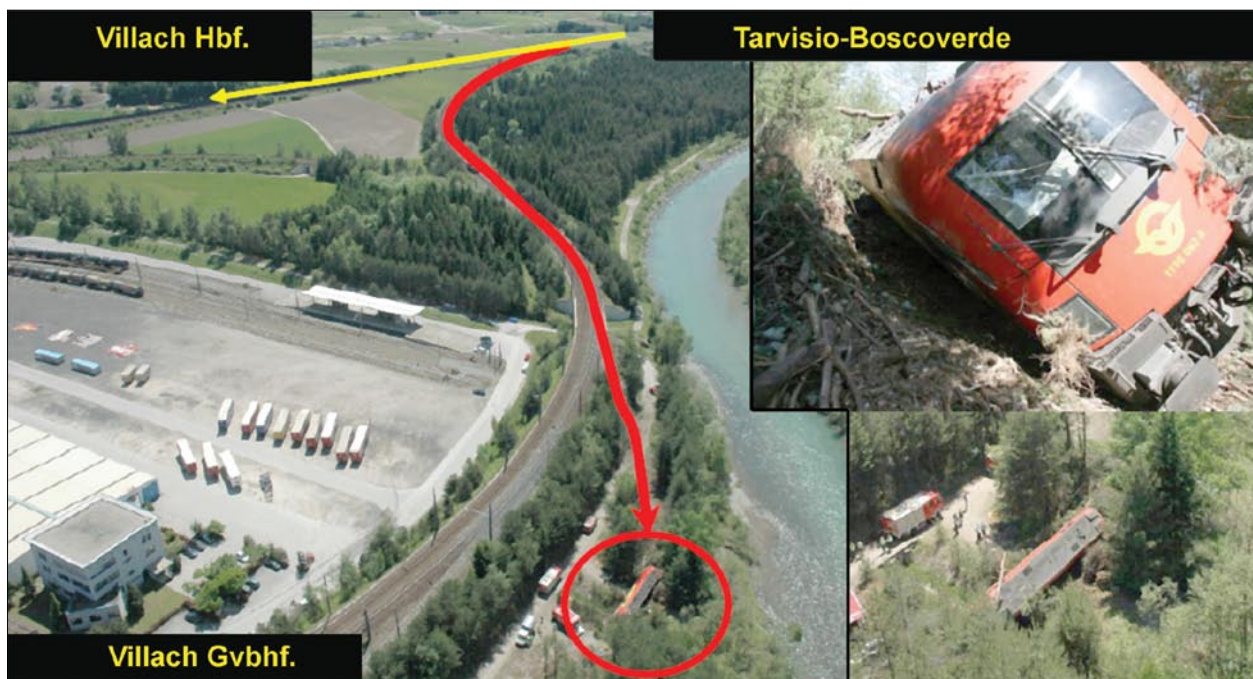
5. ábra GYSEV ÖBB bérelt Taurus balesete, Tarvisio, 2008

Bild 5. Unfall eines von ÖBB gemieteten GYSEV-Taurus, Ansicht von Tarvisio und Umgebung, Fotomontage

Az előzőek ellenére a mozdony személyzet mindkét gépet az „átlökésre” előkészítette, de a mozdonyokat még nem akasztották le. Ezután az olasz tolatószemélyzet anélkül, hogy a vonatgép (1216 002-6) mozdony vezetőjét értesítette volna a GYSEV bérelt gépet leakasztotta és átlökésre elvontatta. Ekkor a mozdony „slave” üzemmódba volt kapcsolva, úgy a SIFA, mint a PZB kiiktatva.

A balszerencsés körülményeket az is fokozta, hogy a célvágány üres volt, így a meglökött mozdony továbbmozgását semmi sem gátolta, különösen nem a rugóerőtárolás fék, amelyet a mozdony vezetője nem ho-

Mindenesetre a figyelmetlenségek sora oda vezetett, hogy az ÖBB 1116 062-9 pályaszámú mozdony egyedül folytatta útját és a nyílt pálya körülményeit tekintve, az egyes helyeken 21 ezrelékes lejtőben felgyorsulva 158 km/h sebességet ért el, majd 19,2 km út megtétele után 135 km/h sebesség mellett kisiklott. Ez után jött az a véletlen, amely az esemény szerencsésnek mondható kimeneteléhez vezetett. A mozdony hegyi pályaszakaszon az ábrán (5. ábra) láthatóan elhagyva a vasúti pályát átugrotta a pályával párhuzamosan futó közutat, megállt a szakadékban (lásd 6-9. ábrák).

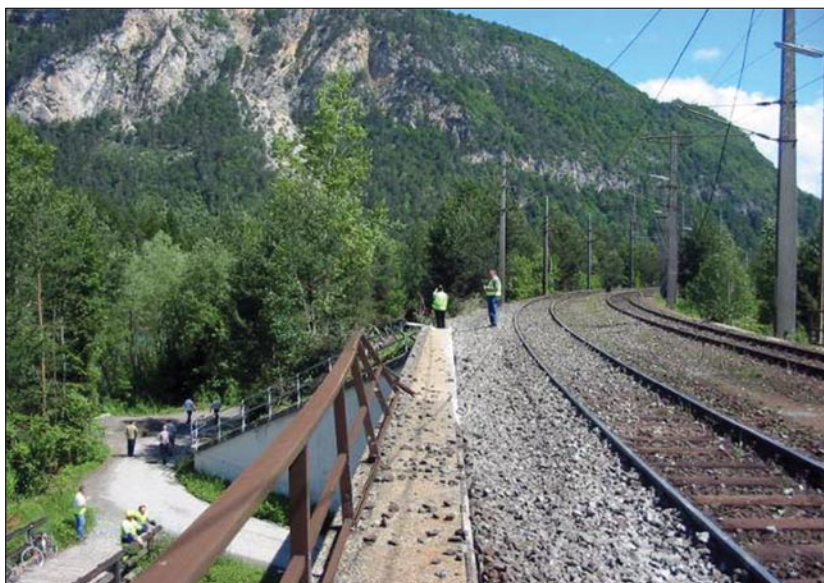
6. ábra GYSEV ÖBB bérelt Taurus balesete, Tarvisio, 2008

Bild 6. Unfall des von ÖBB gemieteten GYSEV-Taurus 116 062-9, Tarvisio, 2008

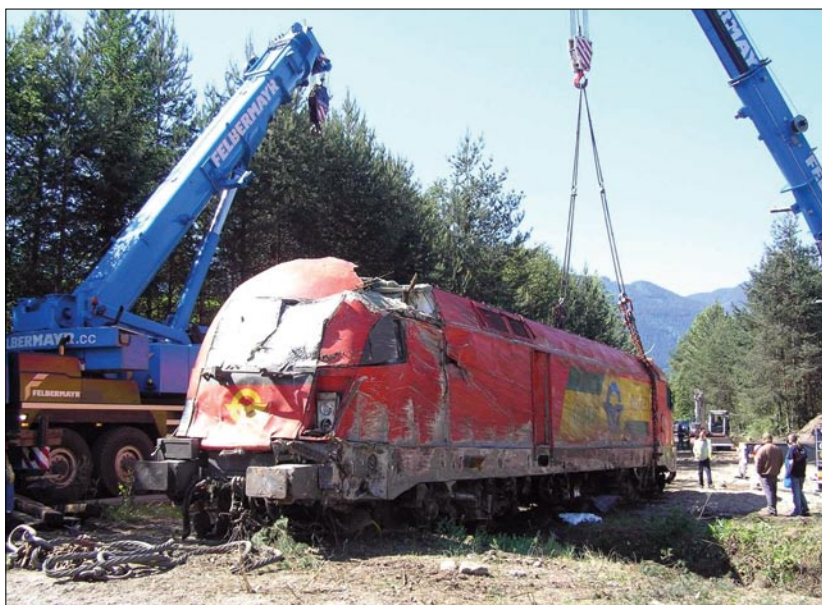
9. ábra GYSEV ÖBB bérelt Taurus balesete, Tarvisio, 2008

Bild 9. Das von ÖBB gemietete GYSEV-Taurus - auf Räder gestellt

A balesetet szenvedett mozdony a HW Linz-be (HW, Hauptwerkstätte, főműhely) került, ahol a még használható részeket kisserelték, majd ezeket a részeket egy tartalék mozdonyszekrénybe építették be és így 1116 062 pályaszámmal forgalomba állították. Helyette a GYSEV a 1116 060 pályaszámú mozdonyt kapta meg.

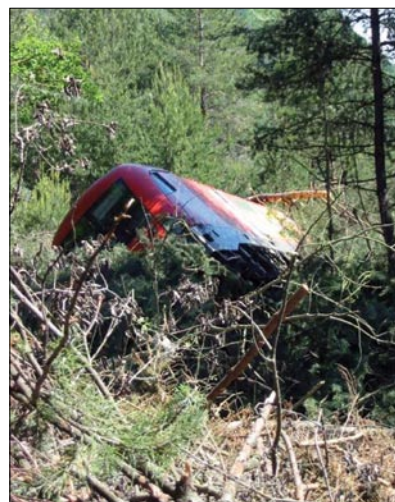
8. ábra GYSEV ÖBB bérelt Taurus balesete, Tarvisio, 2008

Bild 8. Ein Taurus im Schlucht
