ELŐHEGYI ISTVÁN

A közlekedés emlékezetes balesetei, katasztrófái

7. rész Szemed a pályán legyen! (3)

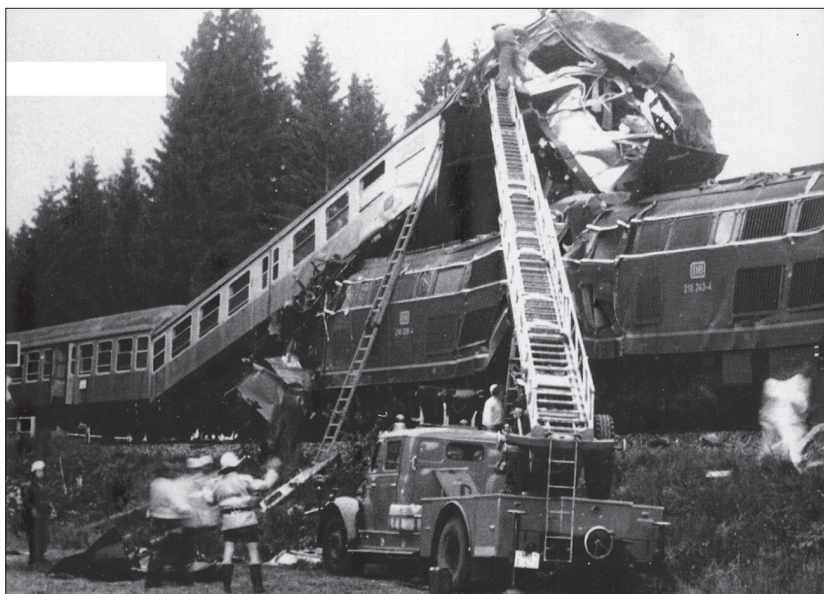
Az E3594 számú vonat első kocsija a vágányról kisodródott és a rézsűben landolt, a második kocsi pedig a mögöttes kocsik nyomásától az összeroncsolódott mozdonyra torlódott. Az E3591 számú vonat, amelynek sebessége éppen egy emelkedést legyőzve kb. 64 km/h volt, teljes egészében a vágányon maradt, de nem minden következmény nélkül. Az első kocsi viszonylag épen maradt, de a másodiknak ez már nem sikerült, a kocsi első fele teljesen összeroncsolódott, a kocsi eredeti hosszára csak az érdekes módon előresodrott teteje emlékeztetett.

1. ábra Warngau, vonatbaleset, 1975
Abbildung 1. Warngrau Zugunfall im Jahr 1975

sem maradt a gyorsfékezés ellenére sem és a vonatok a 44,31 szelvényben frontálisan ütköztek.

A tragikus esemény 41 emberéletet követelt, köztük a mozdonyvezetőket és egyik vonatvezetőt. 122 utas sebesült meg, többségük súlyosan. A kár mintegy 4 millió Márka volt.

Megdöböntő az esemény, ha a menetrendre nézünk. Ha betartják, akkor az összeütközés mindenképpen bekövetkezik. A két egymással ellentétes irányba közlekedő vonat keresztezése a nyílt vonalra volt tervezve, a használatos kifejezéssel élve „Luftkreuzung” (kb. repülve keresztezés) jött létre. Az ennél is megdöbentőbb, vagy inkább végzetesebb, hogy Schaftlach és Warngau szolgálattevői a néhány hét óta érvényben lévő menetrendnél ezt nem vették észre. Emlékezve a régi mondásra, „a menetrend vastörvény”, azért jobb lett volna a kivétel.

Döntő azonban, amely a katasztrófához vezetett, a forgalmi utasítás egy sokszor be nem tartott szabálya, az utasításellenes szövegezés, amelyet a résztvevők félreértettek. A 18:28 órakor lefolytatott telefoni értekezést mindegyik szolgálattevő úgy értelmezte, hogy a szomszédos állomás a saját állomásokról 18:29 órakor induló vonatokat fogadja.

A vasútvonal nem rendelkezett vonali blokkrendszerrel, amely irányfüggő rendszere az ellenmenetet ki tudta volna zárni. Abban az időben sok vonalnál ez volt a helyzet annak ellenére, hogy a DB az 1971-es balesetsorozat következtében elhatározta ennek gyors kiépítését.

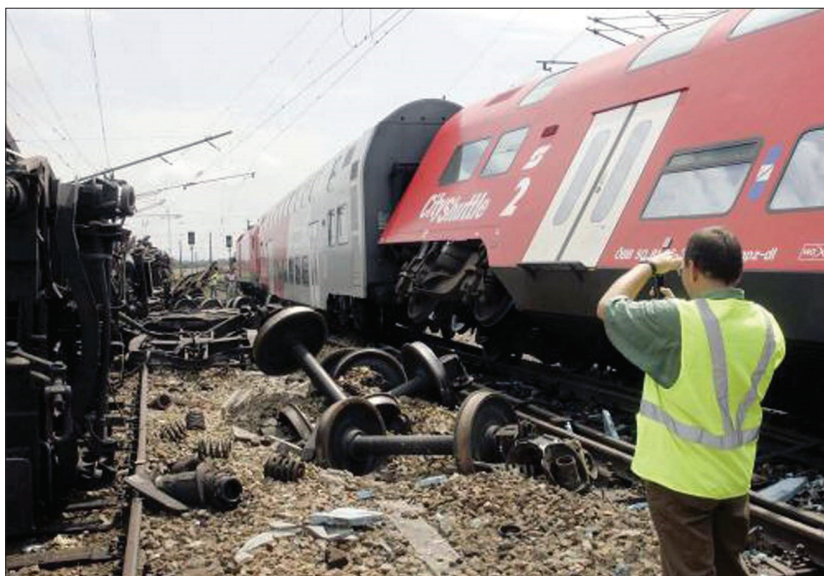
2. ábra Gramatneusiedl vonatbaleset, 2005
Abbildung 2. Gramatneusiedl Zugunfall im Jahr 2005

kezdeményezett gyorsfékezés ellenére ütközött a keresztbe bejáró 75913 számú tehervonattal. Az elől haladó vezérlőkocsi a keresztbejáró vonat 19. és 20. kocsijával ütközött, ami magával hozta a további kocsik kisiklását és ronccsá válását. A mozdonyvezetőnek óriási szerencséje volt, bár néhány centiméteres körzetben már roncsok vették körül, de karcolás nélkül megúszta.

A Z2618 számú személyvonat Götzendorfból érkező vonat „Szabad” bejáratú jelző mellett behaladt Gramatneusiedl állomásra, ahol menetrend szerint az állomás 1. sz. vágányán megállt. A Bécs felé továbbinduló személyvonat számára azonban a H1 jelzésű kijáratú „Megállj”-t, míg a hozzátartozó kijáratú jelző előjelzője „Vorsicht“ (főjelzőn megállj jelzés várható) jelzést mutatott. Ugyancsak a kijáratú jelző „Megállj” jelzését mutatta az ívben fekvő pálya miatt az jelzésismétlő (Signalnachahmer) is.

Ugyanekkor haladt be az állomás 5. vágányára a Himberg felől érkező 75913 számú tehervonat, amely a személyvonat kijáratú vágányújtját keresztezte, így a Bécs felé induló személyvonat számára természetes volt a „Megállj”-ra álló kijáratú jelző.

A Z2618 számú vonatot a megállás és az utasok ki/beszállása után a GYSEV vonatvezető menesztette (a Signal-„Zustimmung” jelzés megfigyelése nélkül), amely azután felgyorsulva a 107 km/h sebességről

A jelentés úgy folytatja, hogy „Der Tzef des Z 2618 übersah bei der Ausfahrt aus Gleis 1 den haltzeigenden Signalnachahmer 1H1.” (A Z2618 mozdonyvezetője elnézte az 1 vágány kijáratára szóló megálljra mutató 1H1 jelzésismétlő jelzőt.). Nos, nem csak ezt, hanem az indulásának helyétől számítottna még további két „Z” jelzést is elnézett.
