## ELŐHEGYI ISTVÁN

# A közlekedés emlékezetes balesetei, katasztrófái

## 8. rész Feledékenységi és következmények

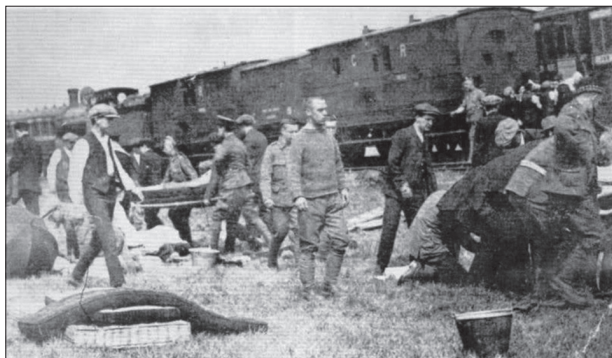
2. ábra 1915. május 22., Quintinshill vonatbaleset, sérült kocsi  
Abbildung 2. 22 Mai 1915. – Eisenbahnunfall in Quintinshill, beschädigter Wagen

A Glasgow irányából érkező katonavonat 06:10-kor frontálisan ütközött az átmenő fővágányon álló kaledóniai vonattal. Az ütközés következtében a helyi vonat mozdonya és négy kocsija ronccsá lett. Nemkülönböztetve felismerhetetlenné változott a katonavonat is, amelynek 21 kocsiból álló szerelvénye a háborús viszonyok miatt 15 db régi típusú favázas kocsiból volt összeállítva. A mintegy 250 m hosszú szerelvény mintegy 60 méterre zsugorodott össze és több könnyebb favázas kocsi átrepült a megtorpant mozdonyon és a roncsok elzárták a másik átmenő fővágányt is. Az utolsó előtti kocsinak szerencséje volt. A kapcsolószerkezet elszakadt, a kocsi kissé hátragurult, de épen maradt.

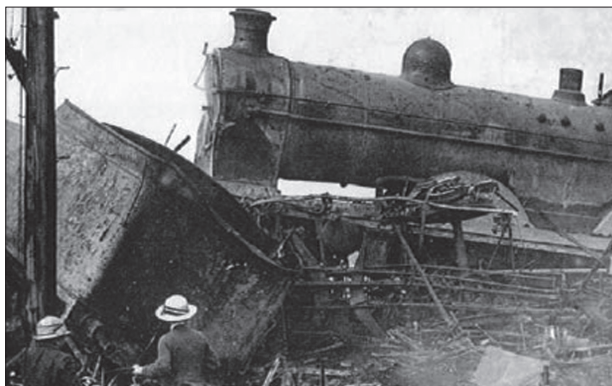
3. ábra 1915. május 22., Quintinshill vonatbaleset, sérült mozdony  
Abbildung 3. 22 Mai 1915: Eisenbahnunfall in Quintinshill, die beschädigte Lokomotive

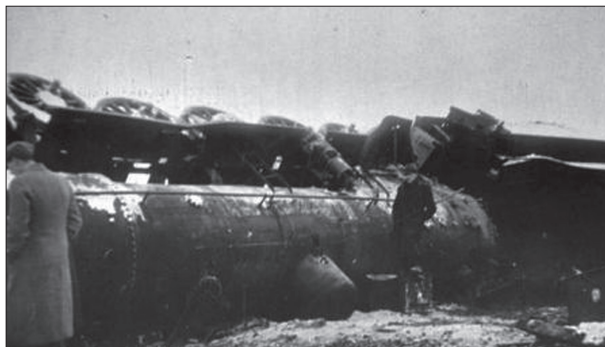
4. ábra Markhof-Kluftern 1939., a személy és tehervonat roncsai

Abbildung 4. Markhof-Kluftern - 1939, als Wrack - Personen- und der Güterzug

A személyvonatban az első két kocsis roncsra vált, a mozdony szerkocsija az ütközés során felemelkedett, majd visszazuhan az első kocsira, egyébként a mozdony állva maradt. Két további személykocsi súlyosan sérült. A tehervonat paklikocsija és az első 15 szeneskocsi roncsai hatalmas romhalmazzá hozták létre. A baleset 101 személy halálos áldozatát és 47 személy sebesülését követelte meg. A mentést a körülmények nehezítették, az elsőtétítési rendelet, mentő, vágóeszközök hiánya. Először a félkörben felállított autók adtak világosságot, később légvédelmi egységek jelentek meg eszközökkel együtt. A közeli lipbach-i házakból az ott lakók nyújtottak segítséget. A vonat-

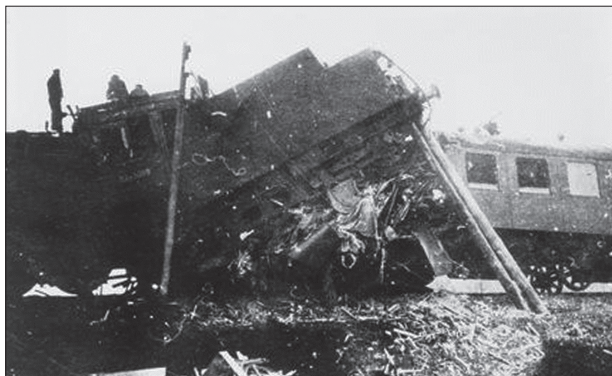
5. ábra Markhof-Kluftern 1939, a személyvonat mozdonya  
Abbildung 5. Markhof-Kluftern 1939, die Lokomotive des  
Personenzuges

Az 57 sorozatú mozdonyok legnagyobb sebessége 60 km/h volt, amit ki is használtak, így az összeütközés Lipbach mellett a 43,190 szelvényben 22:19 órakor következett be kb. 120 km/h relatív sebesség mellett. A tehervonat egyáltalán nem fékezett, a személyvonat az utolsó pillanatban, ami már hatástalannak bizonyult.
