ELŐHEGYI ISTVÁN

okl. Közlekedésmérnök
ny. mérnök főtanácsos
GYSEV Zrt.

A közlekedés emlékezetes balesetei, katasztrófái „Feledékenységek és következmények”

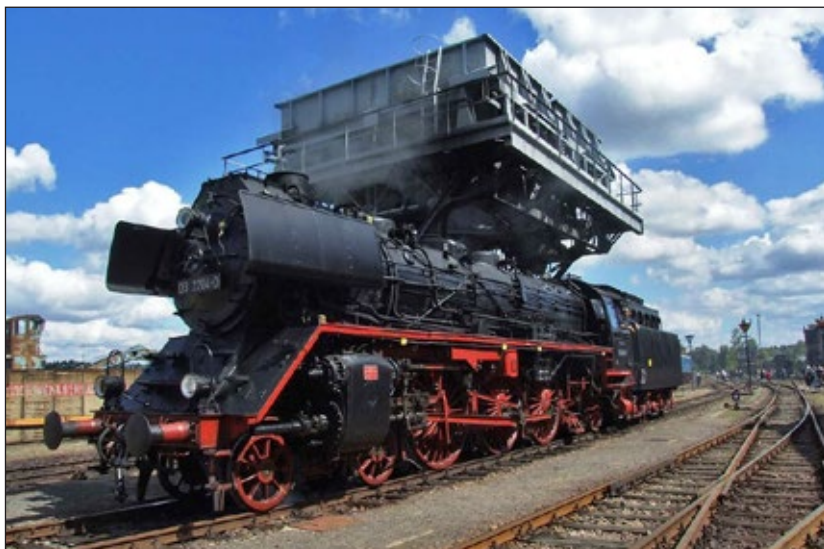
1. ábra: A DR Br. 03 sorozatú mozdony, Bw. Chemnitz (Karl Marx Stadt)

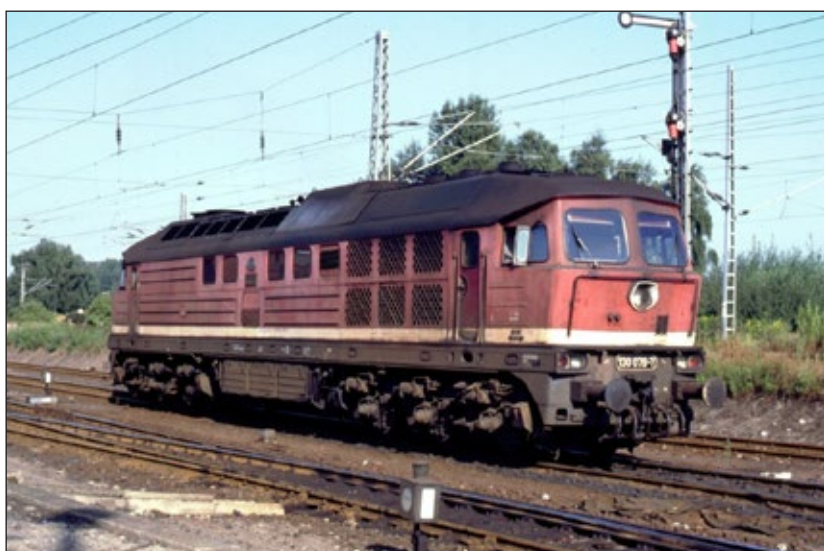
2. ábra: A DR Br 130-as, a Ludmilla dízelmozdony korabeli állapotában,
a balesetet szenvedett másik vonat mozdonytípusa

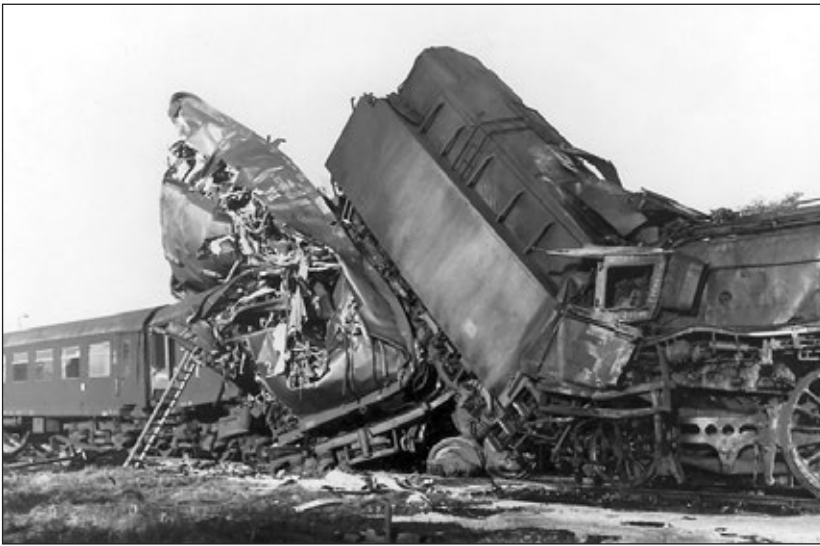
3. ábra: Lebus vonatbaleset 1977. június 27.
Abb. 3.: Lebus – Zugunfall vonatbaleset 1977. június 27.
Fig. 3.: Train accident at Lebus, 27. June 1977

kellő vonalismeret hiányában vette észre, így gyanútlanul haladtak ca. 100 km/h sebességgel Lebus felé. Ebből még nem lett volna baj, ha Kietzből nem lett volna úton a Dg50101 számú tehervonat Frankfurt felé. A baleset ezzel vált elkerülhetlenné és a két szemben haladó vonat a 17,5 km-szelvényben az üzemén kívül helyezett Lebus állomáson találkozott.

A tehervonatot továbbító 132,200 pályaszámú mozdony (Ludmilla) vezetője a balesetet megúsza, kiugrott, bár eközben súlyosan megsérült, lábát törte. A gépkezelő, akinek ez nem sikerült, életét veszítette. Ugyanígy életét veszítette a 03,0078 pályaszámú gőzmozdony személyzete is. Az ütközés következtében mindkét vonat úgy egymásra torlódott, hogy az első személykocsit a roncsok között látni sem lehetett, de a követő két kocsi is felismerhetlenné zúzódott. Ehhez az összevisszasághoz kapcsolódtak a tehervonat olajszállító kocsijai, amelyek az olajtüzeléses 03,0078 pályaszámú mozdonyból kifolyt égő olaj meggyújtotta a tehervonat első papírral megrakott kocsiját. A gyorsvonat utasai közül 26-an haltak meg, többségük gyermek, akik a Zittai kerületből a Keleti-tengerparti nyári táborba utaztak üdülni.

A roncsok égése a mozdonyokra és az első három teherkocsira terjedt ki. A kocsikat és a mozdonyokat a baleset után le kellett selejtezni. A kárösszeg 4 millió DDR márkát tett ki.

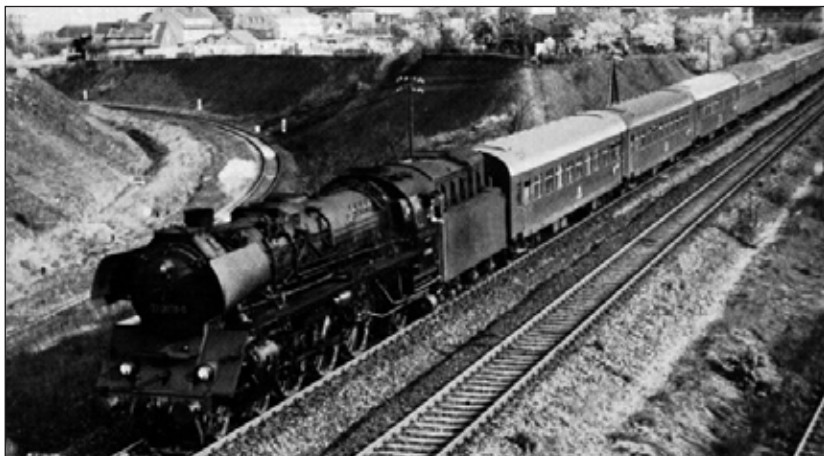
4. ábra: Br. 03,0078 mozdony (Felvétel Stralsund, Stralsund-Rügendamm elágazás, 1975)
 Abb. 4.: BR03.0078 (Ort der Aufnahme Stralsund, Stralsund-Rügendamm Abzweig 1975.)
 Figg. 4.: Locomotive No. 03,0078 (Photographed in Stralsund, at Stralsund-Rügendamm junction, 1975.)
