BÉRES ISTVÁN

A 250 km/h sebességre alkalmas GH250-3 típusú forgóváz a hazai járműfejlesztés jelentős sikere

The Bogie Type GH250-3 for 250 km/h is the Remarkable Success of the Hungarian Rolling Stock Development (Part 1.)

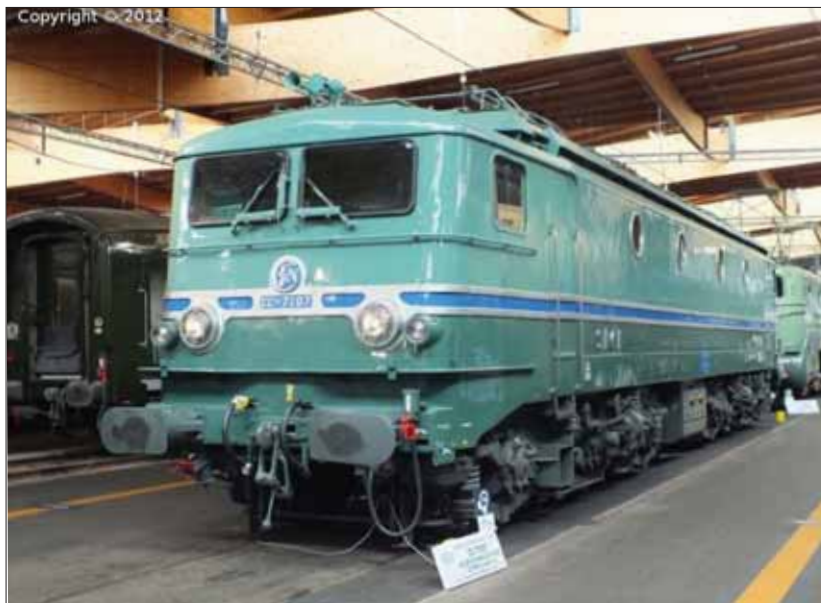
1.a. ábra: SNCF CC 7107 sebességrekorder villamos mozdonya a Mulhouse vasúti múzeumban tekinthető meg (Fotó: Kovács Károly)

Fig 1.a The speed champion electric locomotive of SNCF No. CC 7107 can be seen in the Mulhouse Railway Museum.

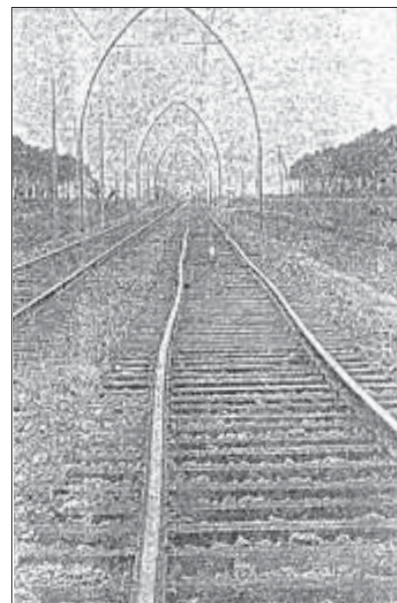
1. c ábra: A rekordkísérlet következtében deformált vágánymező

Fig 1.c The “sinusoidal” track after the running test

A helyi pályafenntartási szolgálat a mérésre kijelölt pályaszakaszt az akkori technológiának megfelelően, gondosan kiszabályozta. A próbamenetek során a CC7107 psz.-ú mozdonnal 325 km/h, a BB 9104 psz.-ú mozdonnal 331 km/h maximális sebességet értek el. A próbák befejezése után a próbaszakaszon az 1.c ábrán látható nagymértékű irányhibák jelentkeztek. A pályaszakasz csaknem szabályos

Mai szemmel úgy látszik, hogy a próbamenetek majdnem tragikus kimeneteléhez a vizsgált mozdonyok és a pálya egyaránt hozzájárultak. A mozdony futása a vizsgált maxsebességnél valószínűleg instabil volt. Erre utal az irányhibák közel szabályos szinuszos jellege. A mozdony deformálta szinusz-alakúvá a pályát. A pálya zúzottkő-ágyazata pedig a próbamenteket megelőző aláverés miatt fellazult. A zúzottkő ágyazat szemcséi közötti súrlódás csökkenése miatt, a vágány oldalirányú ellenállása is kisebb lett, így az instabil futásból eredő, megnövekedett oldalirányú erők a vágány maradé deformációját okozták. (1.c. ábra)

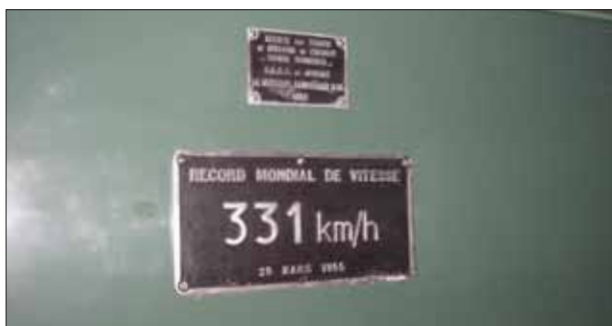
1.b. ábra: A Mulhouse Vasúti Múzeumban kiállított BB 9104. psz. mozdony, az általa felállított 331 km/h sebességrekordra emlékeztető táblával (Fotó: Kovács Károly)

Fig 1.b The locomotive No. BB 9104. with the memorial tablet reminding for the world speed record is exhibited in the Mulhouse Railway Museum (Photo: Károly KOVÁCS)
