V63 forgócsap esztergáló készülék

Tool for Turning the King-pin of Class V63 Locomotives

V63 FORGÓCSAP ESZTERGÁLÓ KÉSZÜLÉK 2. RÉSZ

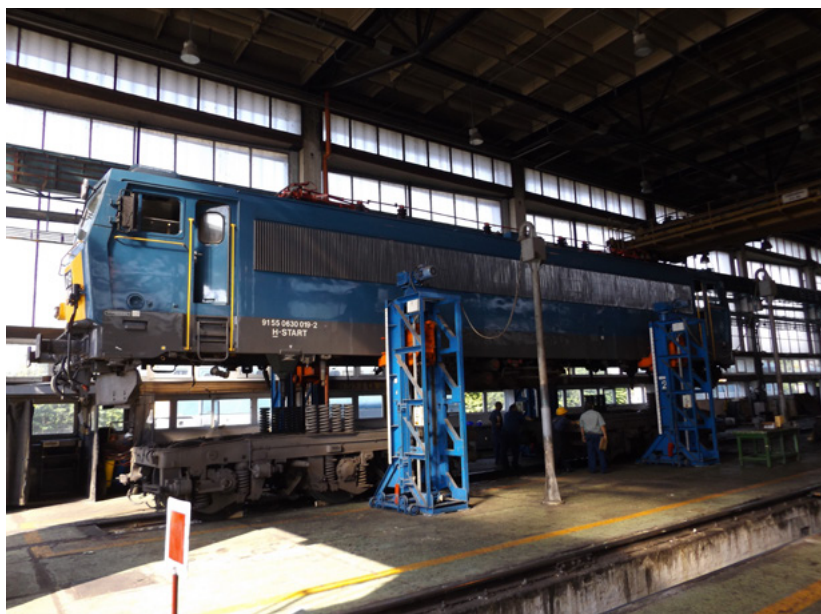
1. ábra: A V63 sorozatú 630-019 psz. mozdony, karbantartó műhelyi álláshelyen

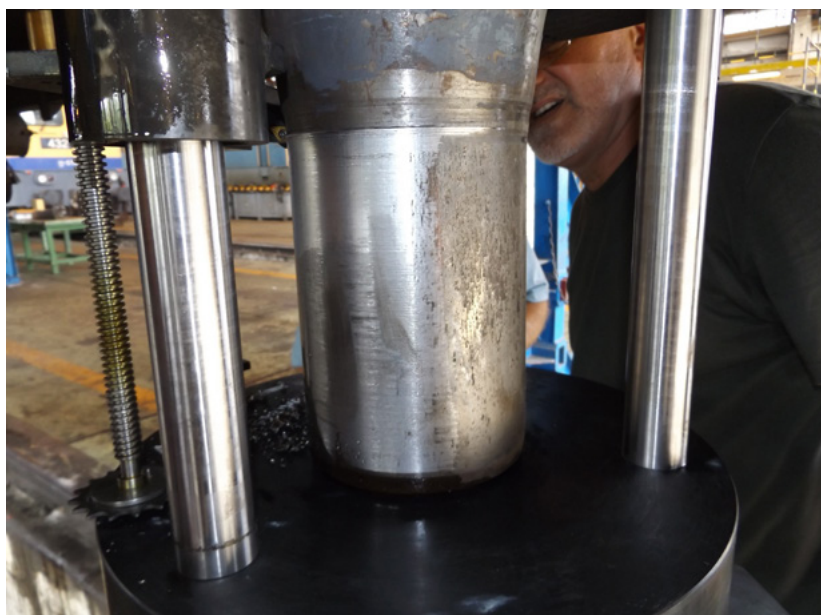
2. ábra: A forgócsap megmunkálás előtt

A 630-019 pályaszámú mozdony 2016.01.08-án érkezett Nyíregyházáról Szolnok Járműjavítóba, forgóváz csere céljából. A forgóvázak kikötése és a forgócsapok méretellenőrzése után a Járműjavító képviselője jelezte a MÁV-START Zrt. Járműmérnökség felé, hogy az 1-es oldali forgócsap $\varnothing 150,0$ mm f8, palást átmérője jóval kisebb, mint a rajz szerinti méret, a csaphoz illeszkedő himba persely azonban a névleges, $\varnothing 150,0$ mm F8 méretekkel rendelkezik.

- a forgócsapok – főképp a vontatási középpel párhuzamosan mérve – deformitás szempontjából megfeleltek,
- a forgócsapnak sem a névleges, $\varnothing 150,0$ mm-es, sem az $\varnothing 100,0$ mm-es palástján nem volt látható egyoldalas félrekopás,
- az 1-es oldali csap felülete hosszirányban finoman barázdált, míg a 2-es csap csaknem sima volt,
- a forgócsap palást átmérőjét 5 vízszintes síkban megmérve, a vontatási középpel párhuzamosan (Hossz) és arra merőlegesen (Ke-

reszt), kaptuk az 1. táblázat szerinti eredményeket, amely alapján a forgócsapot méret alá és oválisra kötöttnek minősítettük,

Tekintve, hogy félrekopásokat, felütődéseket nem találtunk, a csuklós szerkezet vonórúd szilentek sértetlenek voltak, a Mozdonykönyvben nem volt arra vonatkozó utalás, hogy valaha ütés vagy baleset miatt a forgócsapot javítani kellett, továbbá figyelembe véve az 1-es forgócsap fennálló nagy játékát és a mozdony tervezett élettartamát, a Járműmérnökségen belül amellettt döntöttünk, hogy a csapot a névleges túréssel helyre kell állítani! A helyreállításra az alábbi 2 lehetséges megoldás kínálkozott:

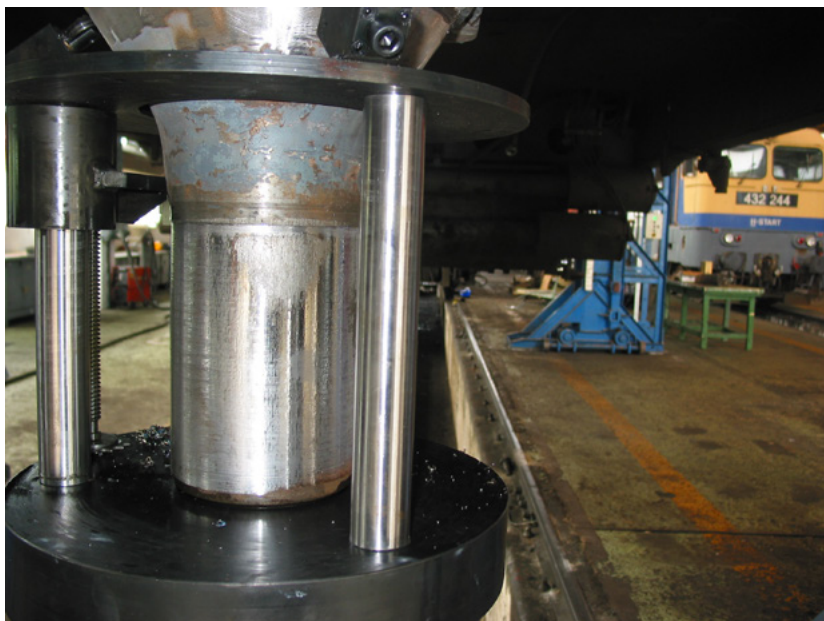
4. ábra: A forgócsap esztergáló készüléken készre munkált forgócsap

Típusfelelősének döntése alapján új fogásmélységet állítottunk be. A vég-ső felületet sikerült olyan átmérőre esztergálni, hogy az előre elkészített, túlméretes ellendarab jól illeszkedett a forgócsaphoz.

A forgócsap esztergálás művelete si-kerrel zárult, a mozdony már másnap teljes értékűként állhatott szolgálat-ba. A forgócsap esztergáló készülék némi konzerváló művelet után rak-tárba került. Remélhetőleg sokáig nem lesz rá szükség.
