Száz éve következett be Herceghalomban MÁV legtragikusabb balesete*

A baleset leírása

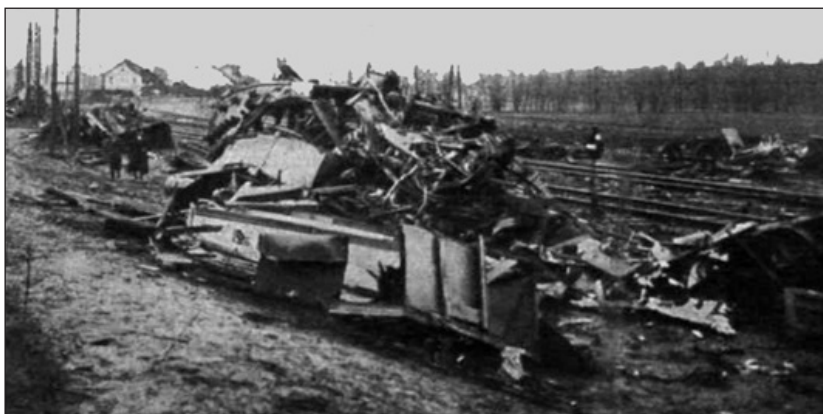
1. ábra: A Herceghalmi baleset látványa

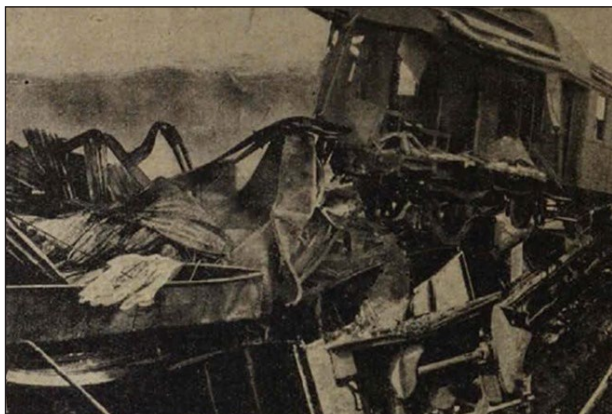
2. ábra: A Herczeghalmi baleset látványa

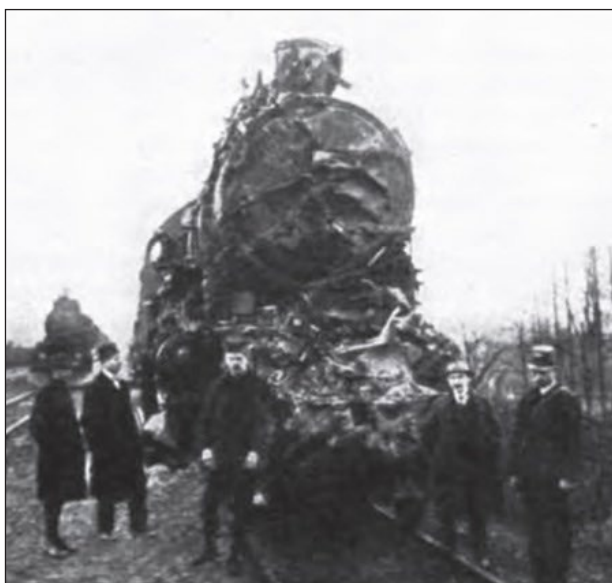
4. ábra: A sérült gyorsvonati mozdony

Az ütközés következtében a 22 kocsiból összeállított 3/II sz. gyorsvonat mozdonya kismértékben, a kocsik közül a szalonkocsi súlyosan és a mögé besorozott I-II osztályú kocsik és következő kocsik rongálódtak.

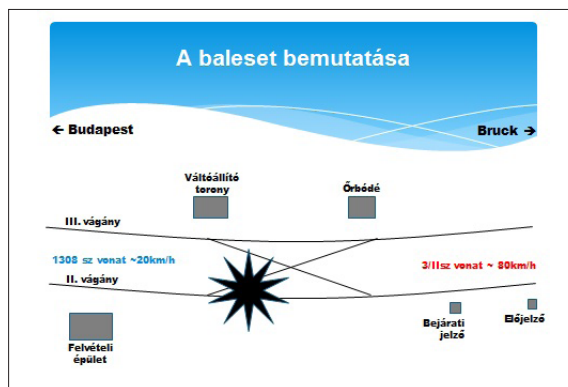
11. ábra: A baleset helyszíne

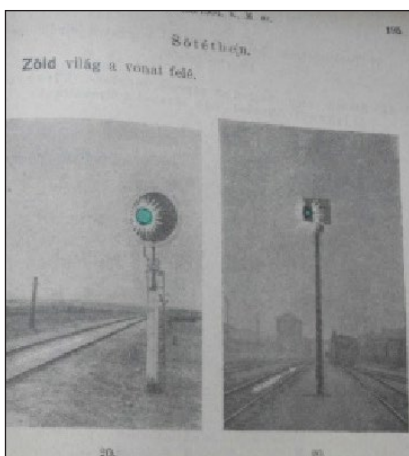
12. ábra: Korabeli jelzési kép, előjelző zöld, lassan

Vida János, a 3/II sz. vonat mozdonyvezetője észlelte, hogy Herczeghalom állomás bejárat elöljelzője nincs kivilágítva, ami „Lassan” jelzést jelent, és látta annak „Lassan” karjelzését, ami a bejárat elöljelző előtti megállásra utalt.

A Jelzési és Forgalmi utasítás módosítása az előjelzők jelzési képeinek módosítására (fehér: „Szabad” helyett zöld, a zöld: „Lassan” helyett

sárga. A módosításra 1935 évben került sor. (A baleset időpontjában az előjelző „Szabad” főjelzőn továbbhaladást engedélyező jelzésére utaló jelzési kép „fehér” volt, a főjelzőn „Megállj” jelzésre utaló jelzési kép pedig a „zöld”).

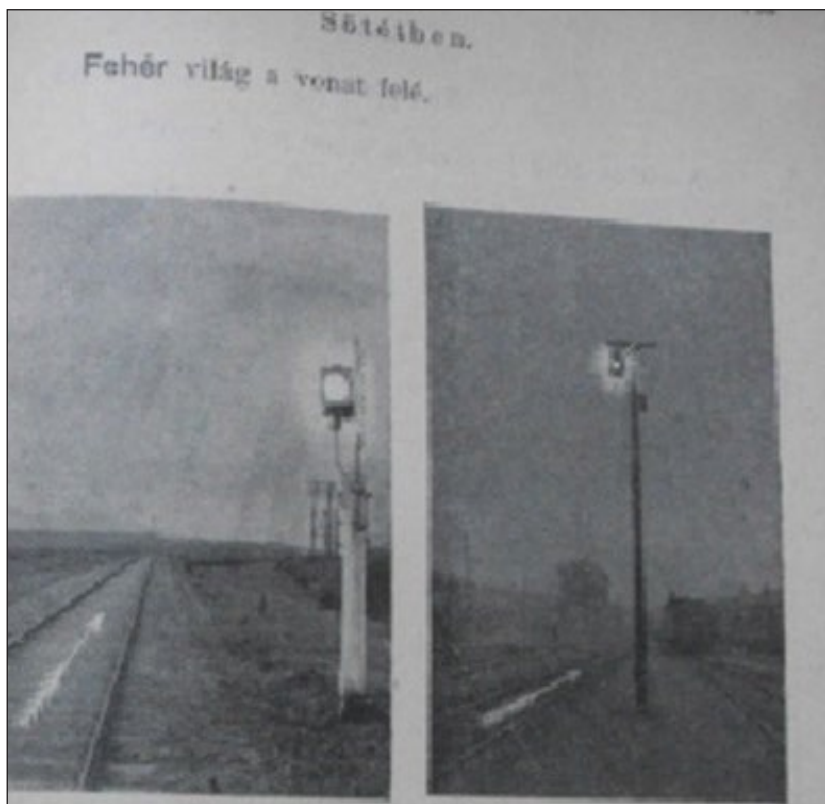
14. ábra: Korabeli jelzési kép, előjelző szabad sötétben fehéren világít

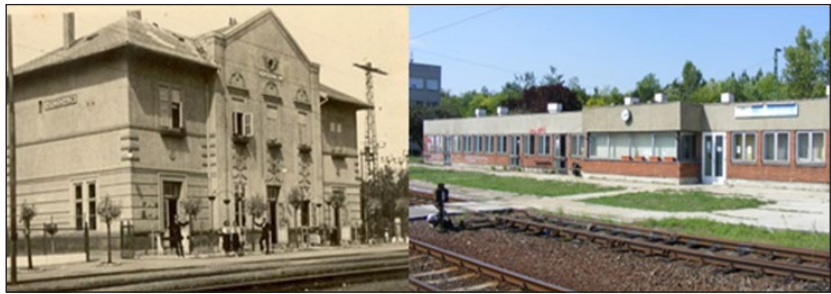
16 ábra: Herczeghalom állomás 100 éve és ma
