ELŐHEGYI ISTVÁN

A közlekedés emlékezetes balesetei, katasztrófái

5. rész Szemed a pályán legyen! (1)

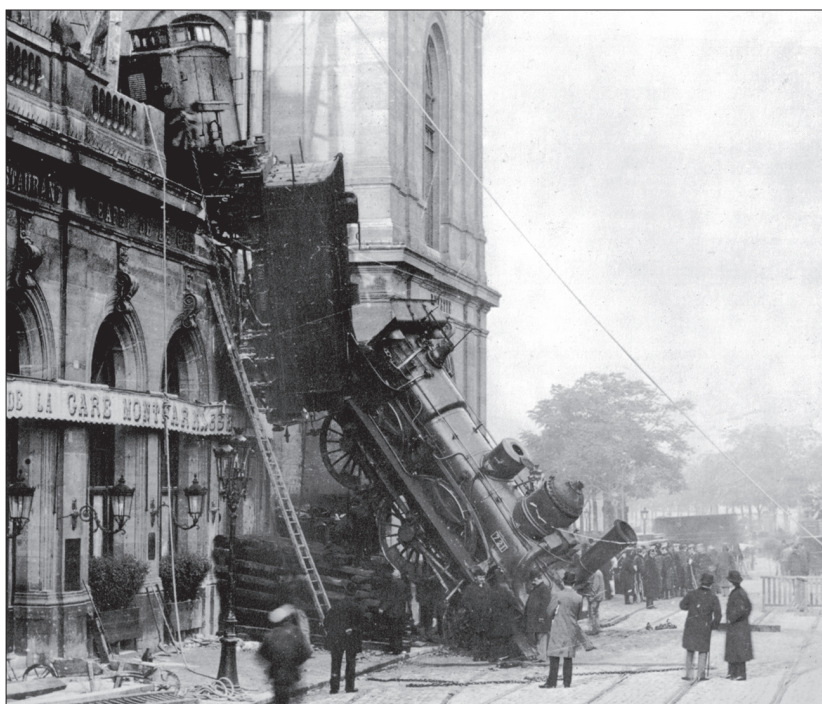
Az akkori francia „Compagnie des Chemins de fer de l’Ouest” (Nyugati Vasúttársaság) Granville-ből (normandiai kisváros a Saint-Malo-i öböl ellentétes partján) Párizsba tartó vonata nem tudott megállni a Gare Montparnasse fejpályaudvar ütközőbakja előtt és az ütközőbakot, a pályaudvar homlokfalának üvegablakait összetörve zuhant a mozdony az úttestre (1. ábra).

1. ábra A párizsi Gare de Montparnasse pályaudvar homlokfalának látványa 1895. október 22-én
Bild 1. Anblick der Stierwand des Bahnhofes Paris Gare de Montparnasse

Az ajánlott módszer, tekintve a Párizs környéki síkvidéki pályaviszonyokat még megfelelő is lehetett volna, ha a mozdonyvezető jól becsüli meg a sebességet és óvatosabban közelíti meg a megállási helyet, különös tekintettel a fejpályaudvarra. De az események bizonyítják, hogy nem így történt, az utolsó pillanatban kezdte meg a fékezést és már a rendes helyen megállni nem tudott. A veszélyt látva a mozdonyvezető *Pellerin* az ütközés előtt a fűtőjével együtt kiugrott mielőtt a mozdony a

pályaudvar homlokfalát kiütötte volna. A mozdony természetesen megállás nélkül haladt tovább és áthaladva a falon lezuhant az egy emelettel lejjebb lévő „Place de Rennes” elnevezésű pályaudvari részre és a képen látható helyzetbe került. Az anyagiakat tekintve más baj nem történt, a szerencse közbeszólt és egy a pályaudvar előtt közlekedő villamos selejtezését is sikerült elkerülni. A szerelvény 12 kocsija is megúszta az ügyet, a peronon maradtak állva és még ki sem siklottak.

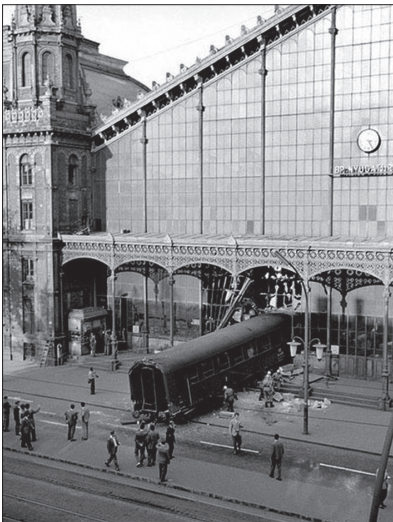
2. ábra Budapest Nyugati pályaudvar főbejáratának látképe 1962. október 4-én

Bild 2. Anblick des Bahnhofes Budapest West am 04.10.1962.

Hogy a latin mondás igaz, azt nem a kívánatos értelemben bizonyítja a Budapest Nyugati pályaudvaron 1962. október 4-én történt baleset, (2. ábra) amikor rendes tolatási műveletek közben következett be a baj. A történet egyszerű és nem is egyedi. Betolás előtt elfelejtették összekapcsolni a kalauzkocsit a szerelvény többi kocsijával. Így az betoláskor

szabaddá válva 14:21-kor összetörte az ütközőbakot majd a csarnok falát, kijutott a Lenin körútra (ma: Teréz körút) és a járdán, az úttesten még 14 m-t megtéve állt meg. A kocsit a baktól számítva összesen 27,5 m-t tett meg, ebből a terepviszonyokat figyelembe véve becslést lehet tenni a betolási sebességre is. A szerencse a párizsi esethez hasonlóan itt is közbeszólt, mert mindenképpen ennek kell értékelni azt, hogy a délutáni forgalom ellenére az anyagi káron kívül személyi sérülés nem történt. A párizsi eset ismétlődése szembevetendő, hiszen idézőjelben szólva majdnem hasonló „látványkép” született mindkét esetben, és az eset sem egyedi. A vasút története folyamán komoly képsorozatot lehetne összeállítani a kísértetiesen ismétlődő esetekről, az ehhez vagy másokhoz hasonlóakról. A Budapest Déli pályaudvaron 2004. július 29-én történt baleset még egy példa arra, hogy a sorozatnak nincs vége. Itt hasonlóan az előző eseményekhez betolás közben a figyelmetlenség következtében és az óvatosság teljes hiányában sikerült összerombolni a pályaudvari büfé épületét. (3. ábra)

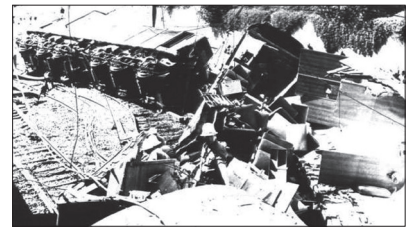
4. ábra A nyomtáv-bővülés rendkívül súlyos balesetet okozott a Sidney környéki Parramatta városban 1977. január 18-án

Bild 4. Eine der Spuweitenerweiterung verursachte Unfall in Parramatta bei Sidney (Australien) am 18.01.1977.

A siklás oka nyomtáv bővülés, egyszerű és utalva az előzőekre „ismétlés”, ez gyakorta előforduló baleseti ok. Következményeiben rendkívülivé ezt az ismert jelenséget a helytette, ahol a baleset bekövetkezett.

A pályaudvarra behaladó vonat épp egy közúti híd, a Bold-Street híd acél-beton pillérei alatt haladt, amikor kisiklott. A pályáról lehaladó mozdony és szerelvény a híd több pillérét tönkretette, aminek következtében a hídszerkezet is a vonatra zuhant. A lendület következtében a mozdony és két kocsi a híd alatt még annak összeomlása előtt áthaladt. Az első kocsi, amely a szerelvényből kiszakadt, egy oszlopnak ütközött,

A közúti hidat később újjáépítették, de a közbszű támaszok nélkül, amelyek kidőlésével a hídszerkezet a baleset során leomlott és ezen az újjáépült hídon 2007-ben emléktáblát helyeztek el az esemény emlékére. Az ausztrál vasutakon több hasonló hídszerkezet is volt található, átfogó intézkedésként ezen hidak közbszű támaszoszlopait megerősítették.

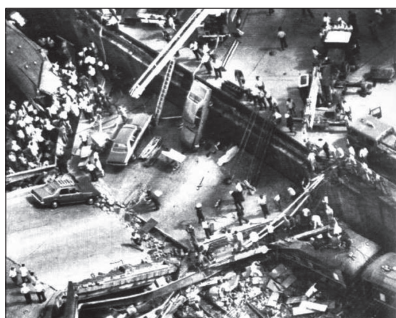
ami a kocsit valósággal kettészelte, 8 ember vesztette életét, 73-an megsérültek. A második kocsi a pályateszten megállt, de 64 ember megsérült. A mozdónyszemélyzet mindkét tagja is életben maradt. A nyolc kocsiból álló szerelvény maradó részét már súlyosan érintették a leszakadó hídszerkezet roncsai. A harmadik és negyedik kocsira rázúduló mintegy 570 tonnás szerkezet darabjai, a harmadik kocsiban 44 ember halálát okozták és 77-en sebesültek meg. Sorsát a negyedik kocsi sem kerülhette el, a mentésben résztvevők 31 halottat és 64 sebesültet számláltak meg. A véletlen itt is közbeszólt. A reggeli csúcsban a hídon állt a forgalom, de a hídszerkezettel együtt lezuhanó autók, bár ronccsá váltak, de utasik csodával határos módon túlélték a körülményeket.

5. ábra A leszakadó Bold-Street acél-beton híddal együtt leesett autósok túlélték a balesetet

Bild 5. Die Autofahrer, die mit der abgerissene Bold-Street Stahl-Beton Brücke heruntergefallen waren, haben den Unfall durchgelebt.

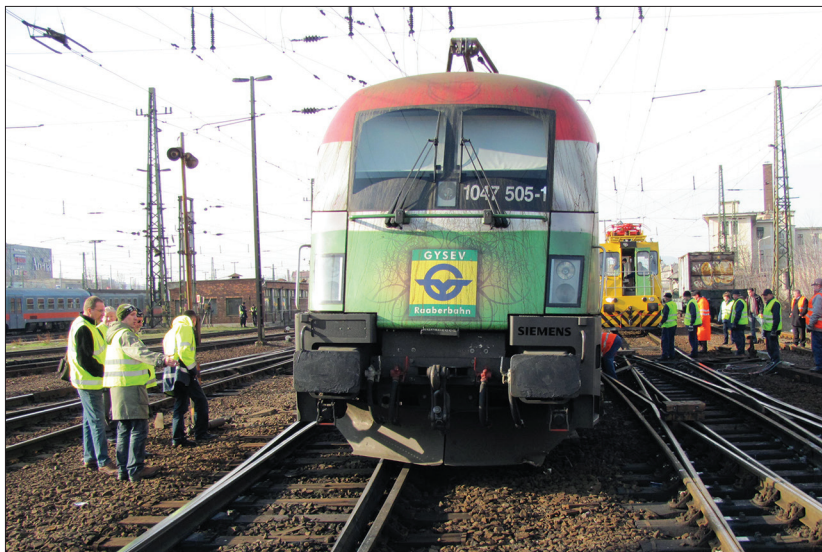
6. ábra GYSEV 1047 505-1 Taurus siklása Bp. Keleti 244-es váltójánál személyi és anyagi következmények nélkül

Bild 6. Die Entgleisung der GYSEV Lok in Budapest-Ost bei der Weiche No: 244, ohne persönliche Folgeschaden
