## BENCSIK LÁSZLÓ

## A Császárfürdői baleset

### The Accident at Császárfürdő Station

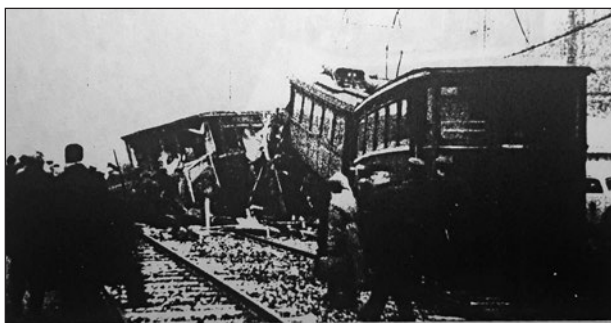
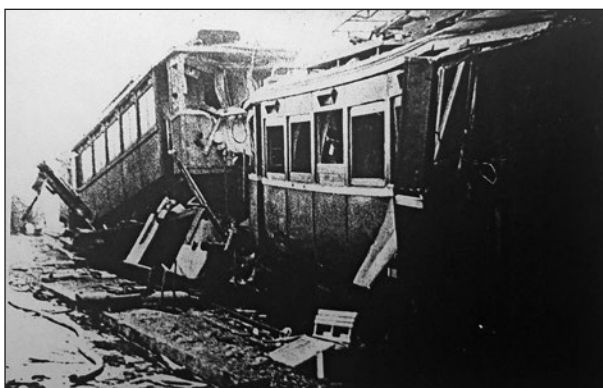
1. és 2. ábra: MII 110 pályaszámú motorkocsi és a siklott, rongálódott egymásra torlódott személykocsik

vesztette, 57 személy megsérült, akik közül öt személy életveszélyes, huszonkét személy súlyos sérülést szenvedett, akiket a mentők öt Budapesti kórházba szállítottak. A 110 és 101 számú fémvázás motorkocsi, valamint közéjük besorolt favázás 403 és 409 számú személykocsi siklott. A favázás építésű kocsik súlyosan rongálódtak. Ezekben a kocsikban következett be a halálos vagy súlyos balesetek többsége. A siklott, rongálódott járművek mindkét vágányt elzárták, ezért a forgalmat a helyreállításig autóbusszokkal és a baleseti helyszínig Filatorigát állomásról Császárfürdő állomásig közlekedtetett szerelvényekkel bonyolították le.

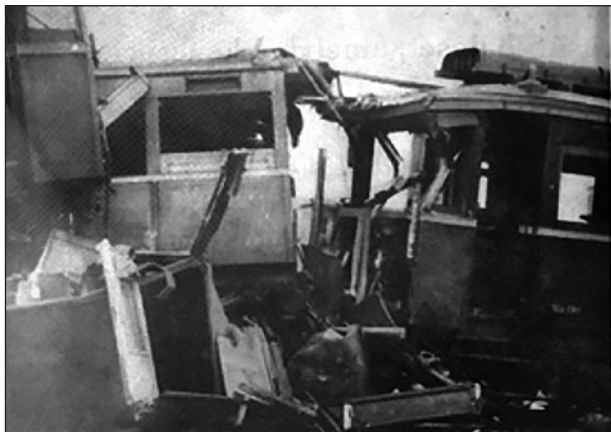
3. ábra: 110 pályaszámú motorkocsi és a 409 pályaszámú személykocsi

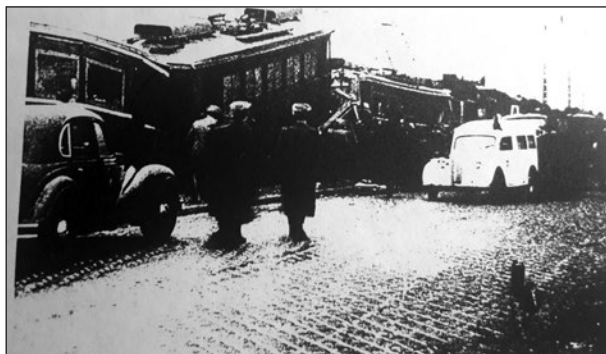
4. ábra: A mentési munkák 1

A műszaki mentésben a honvédség, a tűzoltóság és a HÉV Szentendrei

segélyszerelvénye vett részt. 14:43 órára a roncsok eltávolítása megtörtént, mindkét vágány felszabadult és forgalom megindulhatott.

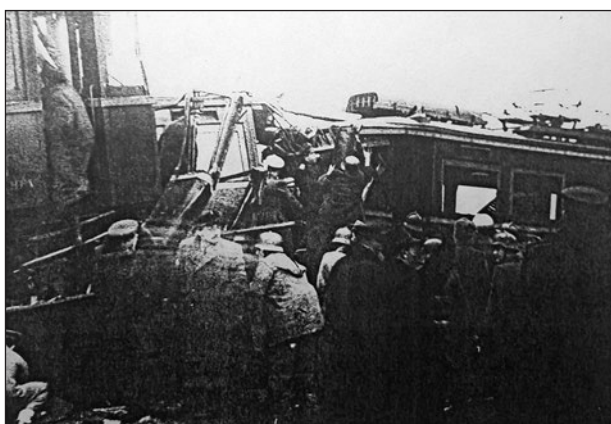
5. ábra: A mentési munkák 2

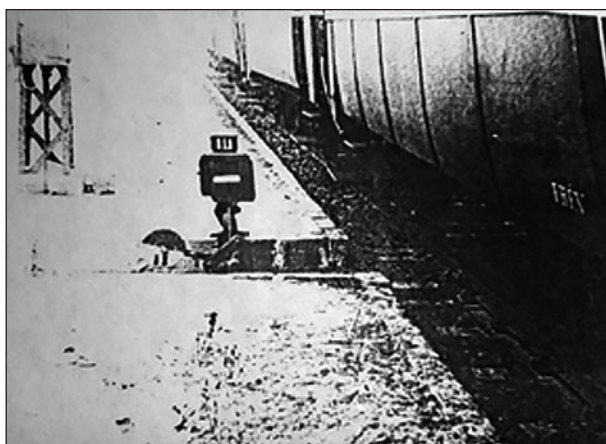
6. ábra: A kitérő irányba állított 11 számú váltó állítóberendezése és jelzője

A helyszínrajzon látható 1, 3, 5, 7, 11, 13 sz váltók helyszíni állítású, lezárható váltók. A II. számú vágányról az I számú vágányra terelő 11 sz váltónál oszlopra szerelt telefonnal lehetett kapcsolatba lépni a forgalmi szolgálattevővel.

az egyenes irányba álló 11 számú  
váltó csúcseinén túlhaladt és meg-  
állt, a váltót kitérő irányba állította  
és jelzést adott a gépkísérő illetve  
mozdonyvezető felé az I számú  
vágányra behaladásra, majd ezt a  
vágányon álló 3422 számú vonat  
szerelvényére rájáró mozdonyt  
kísérve elment a biztonsági határ-  
jelző körzetébe, és meggyőződött  
arról, hogy a mozdony a biztonsági  
határjelzőn belülré haladt-e.

- a vallomások adatai alapján M.I.  
váltóőr a 11 számú váltót a moz-  
dony váltón történt áthaladása után  
egyenes állásba állította, majd a  
váltó melletti oszlopra szerelt tele-  
fonról szabad bejáratot jelentett. a  
forgalmi irodába A jelentést nem a  
rendelkező forgalmi szolgálattevő,  
hanem a naplózó forgalmi szolgál-  
lattevő vette tudomásul, és azt to-  
vábbította a rendelkező forgalmi  
szolgálattevőknek, aki a védőjelzőt  
szabadra állította a 4017 számú vo-  
nat részére.

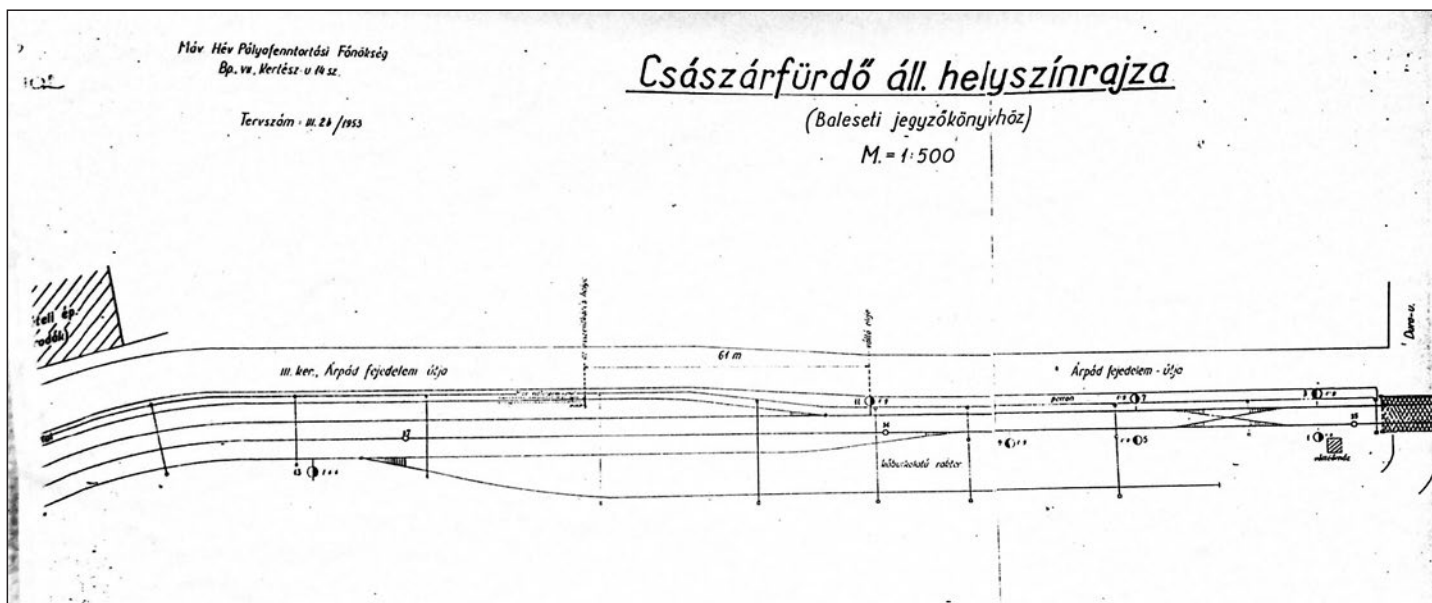
7. ábra: Az állomás helyszínrajza

fővágány. A Szentendre felől érkező FHÉV- vonatok a Margit hídi végállomás felé a II számú vágányon, Szentendre felé a III számú vágányon közlekedtek. Az FHÉV vonat menetrend szerint nem álltak meg Császárfürdő állomáson.

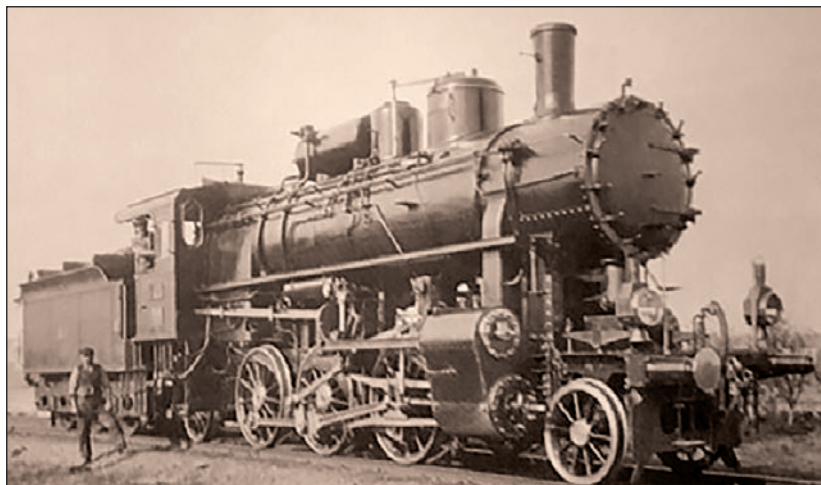
Pályaszám: 324-656  
 Mozdonytömeg: 60,11 t  
 Tapadási tömeg: 42,6 t  
 Szerkocsi tömeg: 34,2 t  
 Poggyászkocsi tömeg: 20,4 t  
 Össztömeg: 114,7 t  
 Hosszúság: 17,53 m  
 Közepes vonóerő: 82,5 kN  
 Összféktuskóerő: 425 kN(légfék)  
 Fékhenger feltöltési idő: 6 s

8. ábra: A 3239/3922 számú vonatot továbbító 324 sorozatú mozdony (illusztráció)

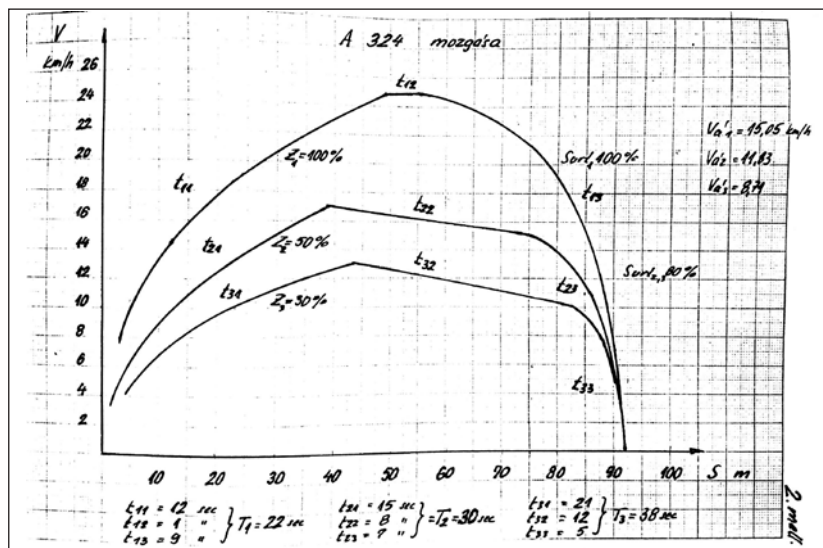
9. ábra: A 324-656 gőzmozdony valószínűsíthető mozgása

A 324-656 gőzmozdony (+kalauzkocsi) valószínűsíthető mozgása a 3922 számú vonatra járáskor (a visszatolás kezdetétől a vonatra járásig kb. -91 m utat kellett megtenni

A mozgás időigénye a gyorsítás intenzitásának és a fékezés erősségének függvénye, aminek alapján a mozdony a 91 m utat a gőzmozdony 22...38 másodperc közötti időtartam alatt tehetta meg. Az óvatosabb rájárás időigénye a hosszabb érték.

A műszaki szakértő a gőzmozdony tolatás utolsó fázis valószínűsíthető időigényének megállapításához számítógépen működtetett erőmódszeren alapuló programot alkalmazott, melynél felhasználta az alábbi adatokat: mozdony tömeg, tapadási tömeg, poggyászkocsi (kalauzkocsi)

kocsi tömeg, járművek hossza, vonóerő, féktuskóerő, féktuskó súrlódási tényező, fékhenger feltöltési idő, a mozdony és kocsi alapellenállása. A számításnál több változatú vonóerőkifejtés mérték (30, 50, 100%) több fokozatú fékezés erőssége is (60, 80, 100%) figyelembevételre került.

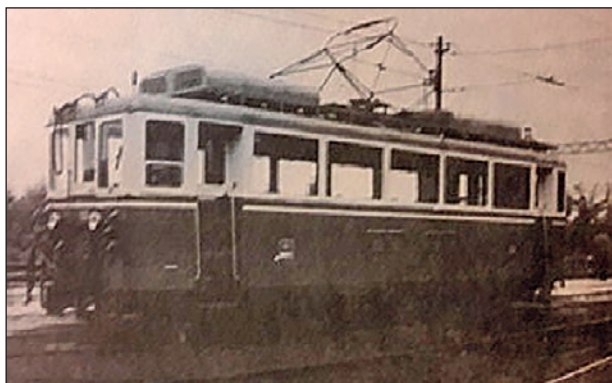
10. ábra: Az M II típusú motorkocsi (illusztráció)

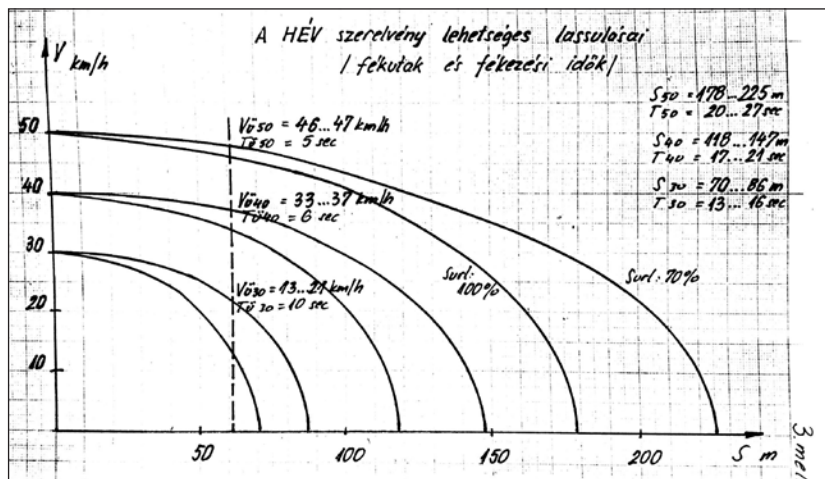
A fékutakat a valószínűsíthető 50 km/h fékezés előtti sebességen kívül 40 km/h és 30 km/h fékezés előtti sebességről is kiszámította a szakértő.

A mellékelt fékútgörbék tartalmazó ábrán a baloldali szaggatott függőleges vonalról a 11 sz váltó csúcssínjénél kezdeményezett, a jobboldali folyamatos függőleges vonalról a 11 számú váltó előtt 45 m-el kezdeményezett fékezés esetén olvashatók le az ütközési sebességek.

A súlyos rongálódások alapján 50 km/h fékezés előtti és 46...47 km/h ütközési sebességet lehet valószínűsíteni.

12. ábra: A 4017 számú HÉV vonat számított fékútjai

A motorvezető elmondása alapján a gyorsfékezést a helytelenül álló 11 számú kitérő előtt 40...45 méterrel kezdte. Ezt figyelembevéve az ütközésig 101...106 méter állt rendelkezésre.

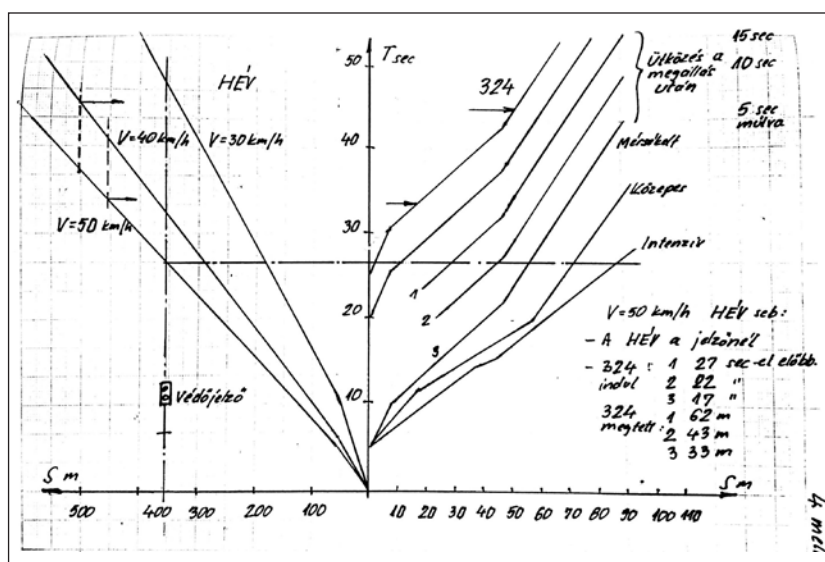
13. ábra: A HÉV vonat és a tolató egység valószínűsíthető kölcsönös helyzetei

A HÉV vonatnak a gőzmozdony vonatra járásának időpontjától a 11 sz váltóhoz érkezésig csak kb. 9 másodpercre, míg M.I váltókezelőnek a biztonsági határtól a váltó csúcshíjához a váltó átállításához 45 m távolság megtételéhez kb. 30 másodpercre volt szüksége.

A HÉV vonat 11 számú váltóhoz érkezésekor a váltókezelő úton volt a 11 számú váltó felé, de odáig nem érhetett el, tehát kizárható, hogy a váltót szándékosan állította kitérő állásba. Nagy valószínűséggel figyelmetlenségből a 11 számú váltót a tolatási egység I számú vágányra történt bejárása után nem

mozdony vonatra rájárásakor a HÉV vonat az ütközési helytől kb. 187 m, a 11 számú váltótól kb. 123 m távolságra (kb.9 másodpercre) volt.

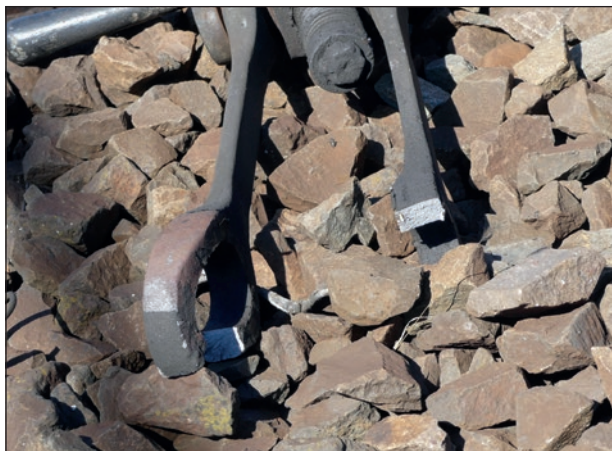
1. ábra: Vonatszakadás utáni felvétel Dunakeszi gyártelepen 2022.03.11. (Fotó Murárik László)

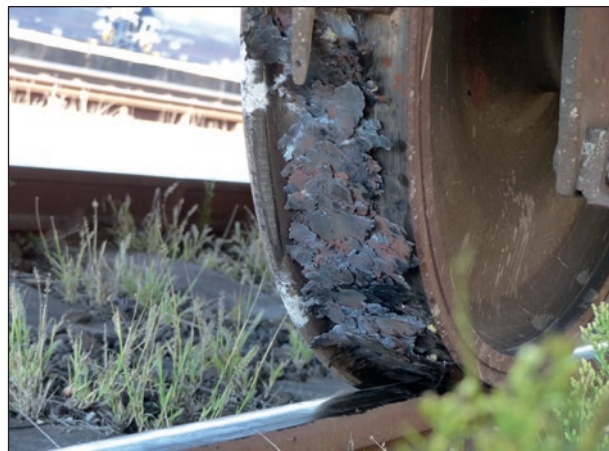
2. ábra: A 21 72 332 9186-3 számú teherkocsi egyik kerekén volt a képen látható kerékfelrakódás látható 2015-ben Dunakeszin. (fotó Murárik László)
