**KOCSIS GYULA**

okl. gépészmérnök  
nyugdíjas MÁV igazgató

## **A V43 sor. mozdony járműszerkezet gyenge pontja – a fogaskerék hajtómű – 50 év üzemidő tükrében**

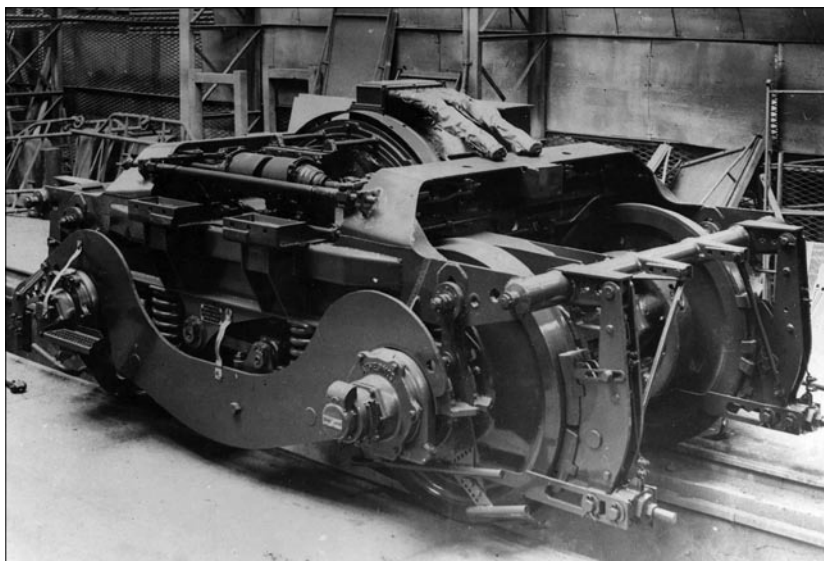
2. ábra A V43-as forgóváza a vontatómotorral és a fogaskerék hajtóművel  
Fotó: Ganz-MÁVAG

A V43 sor. mozdony, úgynevezett monomotoros tengelyhajtás rendszere egy sajátos szerkezeti megoldású fogaskerék hajtóműben testesül meg. Ez a hajtómű 4 különálló szerkezeti egységet foglal magába, és a megbízható működése feltételezi a négy egység geometriailag szabatos illeszkedését.
