## SÜVEGES LÁSZLÓ

okl.gépészmérnök, tanácsadó főmérnök  
Ganz Motor Kft.

# 50 éves a Ganz-MÁVAG-ban fejlesztett M40 sorozatú dízelmozdony (A Ganz-MÁVAG 736 kW/1000 LE teljesítményű 4-tengelyes dízel-villamos mozdonycsaládja)

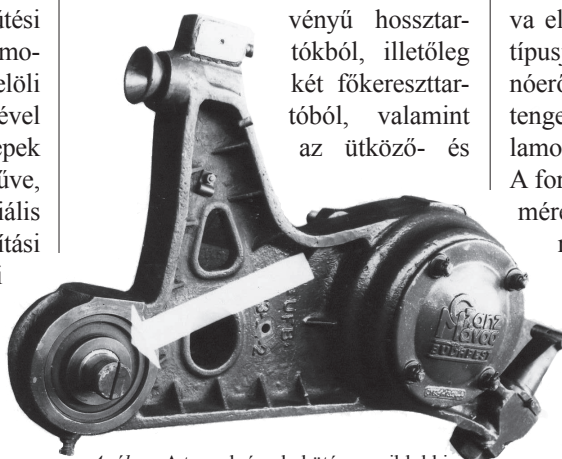
4. ábra: A tengelyág bekötés gumiblokkja

A forgóvázak kopásnak kitett alkatrészei számának csökkentése, valamint a keresztirányú rugózás megfelelő mértékének biztosítása céljából a tengelyágbekötés (4. ábra), a forgócsap, a vontatómotor felfüggesztés, valamint a szekrényfelfüggesztő inga gumiba van ágyazva, az összes csapszeg és persely pedig nagy kopásállóságú mangánacélból készült, azaz a forgóvázaknak kenést igénylő helye gyakorlatilag nincs.

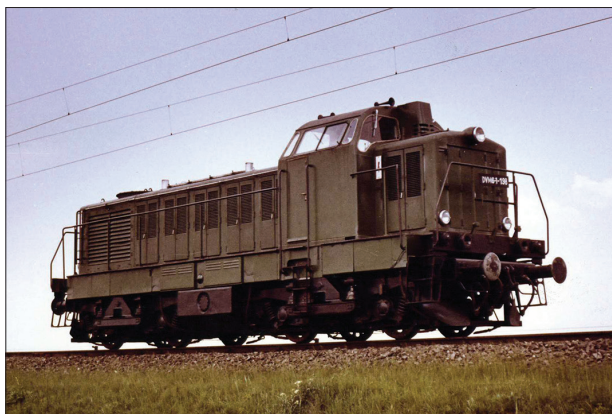
5. ábra: A DVM6-1 198 gyári számú mozdony

Az M40.001 pályaszámú, egyébként DVM6-1-198 gyári számú mozdony (5. ábra) az átadási próbáit követően a MÁV-nál Budapest–Pécs viszonylatban, menetrendszerű forgalomban az 1907-1908 számú gyorsvonatokat továbbította.

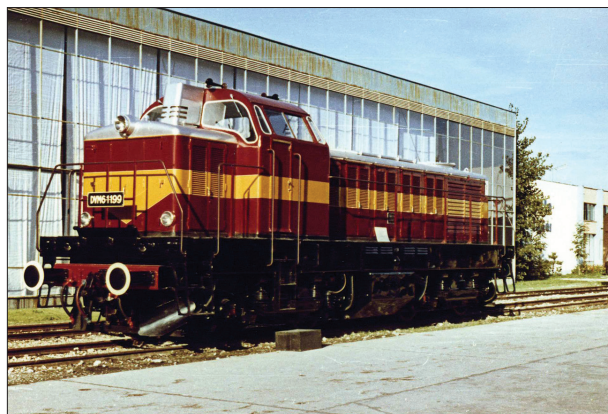
6. ábra: A DVM6-1 199 gyári számú mozdony

Az M40.002 pályaszámú, egyébként DVM6-1-199 gyári számú mozdonyt (6. ábra) a gyár bemutatta az 1963. évi őszi Zágrábi Nemzetközi Vásáron, majd azt követően különféle motor, illetve forgóváz próbák

alánya volt. Külön meg kell említeni, hogy a mozdony termikus adatainak ellenőrzése céljából ún. dinamikus hűtőmérések is elvégzésre kerültek, amelyeknek a további fejlesztési munka szempontjából volt nagy jelentőségük.
