**LÁSZLÓ TOLNAI**

okleveles vasútgépész mérnök  
DSB Járműkarbantartás A/S

**Ellentétek a szabványok és a gyakorlat között  
(Vasúti kerékpárösszeállítás kisüzemi körülmények között)**

*A szerző előadása elhangzott Budapesten az INNORAIL 2015. októberi konferencián.*

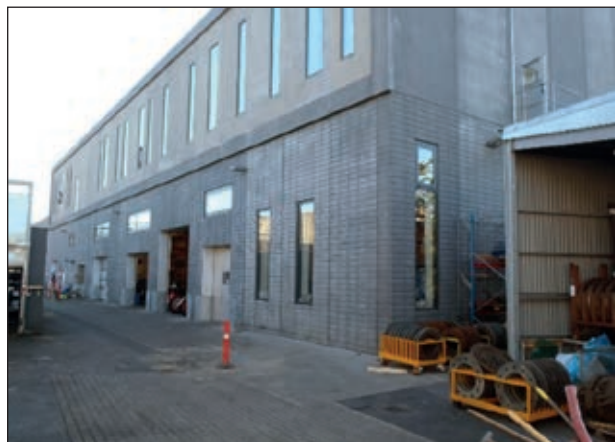
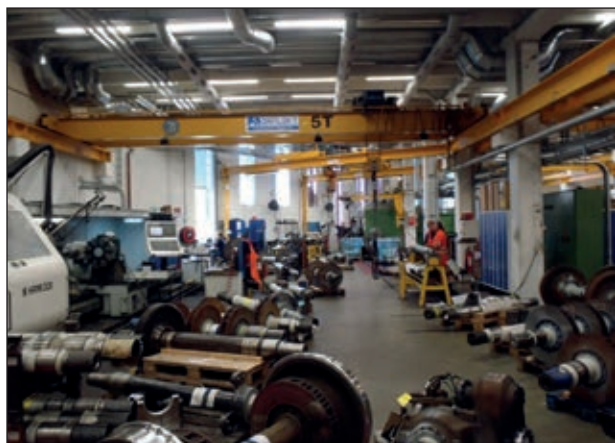
1. ábra: Az Alkatrészüzem kívülről és a Kerékműhely belülről fényképezve.

Kerékpárjavítás egy helyen, a DSB Alkatrészüzemének Kerékműhelyében, Dánia második legnagyobb városában Aarhusban folyik.

Itt történik a DSB összes üzemben lévő kerékpárjának a tervezett periodikus és a nem tervezett/alkalmi javítása valamint cseréje. Mivel a DSB-nél a teherszállítás le lett építve,

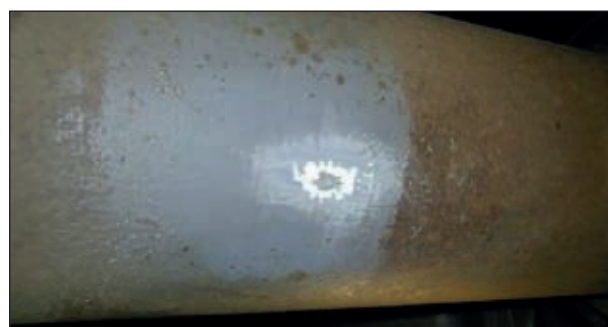
5. ábra: Tipikus felületi hibák, ideiglenesen javítva a Depóban.

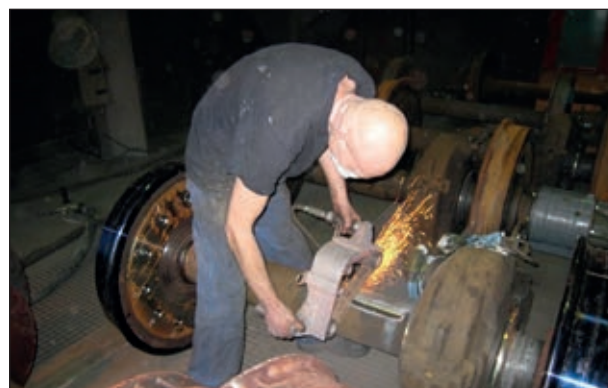
6. ábra: Festés eltávolítása szalagcsiszolóval.

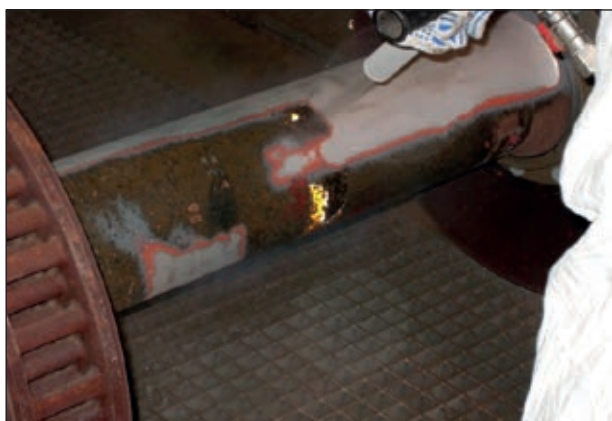
7. ábra: Szárazjeges (kézi) tisztítás

Homokszórás és kézi csiszolás problémái késztették a Kerékműhelyt más megoldások, így a szárazjeges tisztítás (CO<sub>2</sub> tíz bar nyomáson) bevezetéséhez. Sajnos a tisztán (adalék nélkül) alkalmazott szárazjég csak lassan tudja az epoxy alapú festéket eltávolítani. Ezért a szárazjég keverve van finom vulkanikus porral (csiszolópor). Ezzel a keverékkel egy tengely 15 perc alatt megtisztítható és a felületminőség Ra2 alatt tartható, mely kielégíti az EN13261 szabványt is. Egy nagyon fontos extra nyereség is fellép a szárazjeges tisztítás során, mégpedig egy nagyon jelentős időnyereség, mely abból származik, hogy szárazjeges tisztítás után nem lép fel azonnali korrózió. Belsőtéri alkalmazás esetén az alapozó festéssel 24 órát is lehet várni felületi korrózió veszélye nélkül.

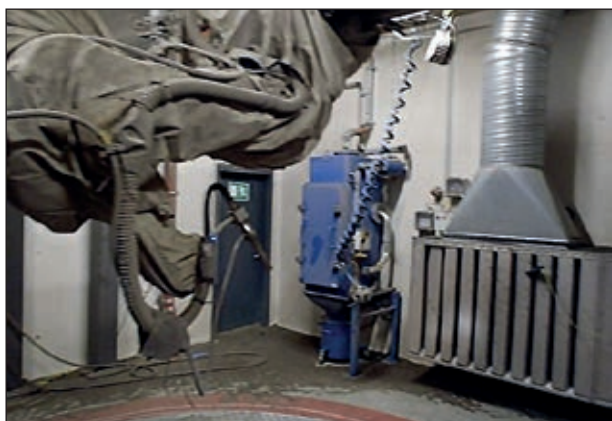
8. ábra: Szárazjeges tisztítás (automatizált)

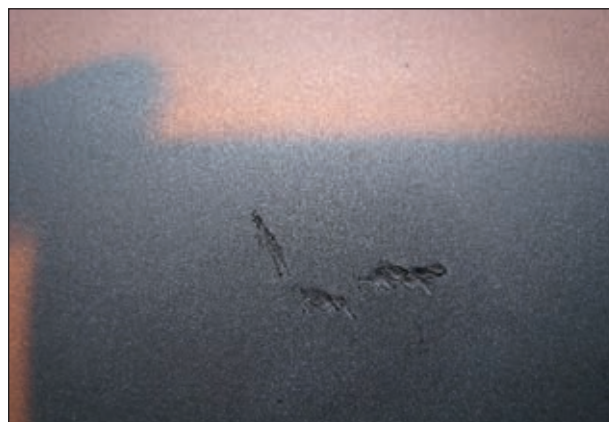
9. ábra: Felületi minőség szárazjeges tisztítás után.

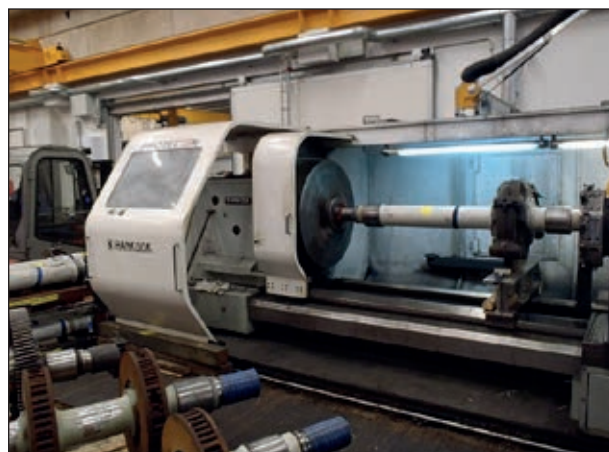
10. ábra: Felületi hibák javítása esztergagépen.

Ez helyi kézi csiszolással vagy esztergagépen történik. Az engedélyezett javítási mélység – Z<sub>0</sub> zónában 0,25 és 0,75 mm valamint a tengelytörzsön 1 mm-ig – meg van adva a DSB Kerékpár Manuálban. Abban az esetben, ha az adott sérülés nem távolítható el az engedélyezett javítási mélységen belül és nem áll gyári adat sem rendelkezésre, egy utólag elvégzett tengelyszámítás képez alapot a

javítási mélység meghatározásához az adott keresztmetszetben. Ilyen esetben a javítás csak esztergapadon végezhető el.

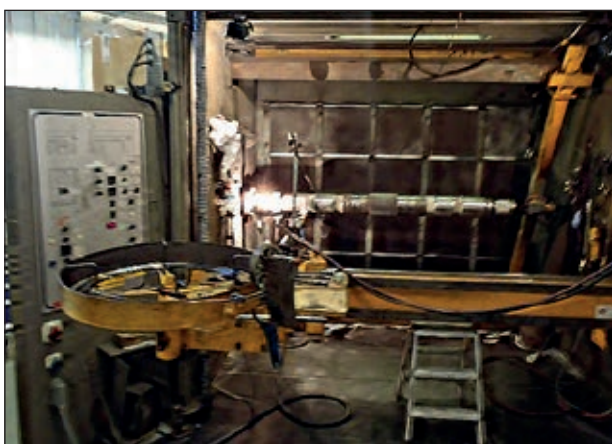
13. ábra: A Kerékműhely fémszórógépe

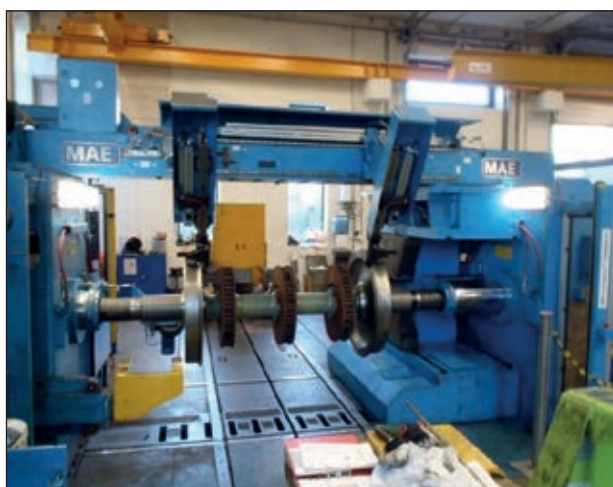
15. ábra: Kerékfelsajtoló gép

A DSB Kerékműhelyében van egy MAE gyártmányú kerékfelsajtoló gép. Néhány, főleg német eredetű vonattípus, kerekeit a gyártó előírása alapján hidegen kell felsajtolni. A hidegsajtolás előnye a gyorsaság és alacsony energiaigényen kívül az, hogy az MAE sajtológép automatikusan kiállít egy bizonylatot a kerékpárról – sajtolási diagram, kerékpár geometria – amit a DSB Biztonsági Osztálya valamint a Vasúti

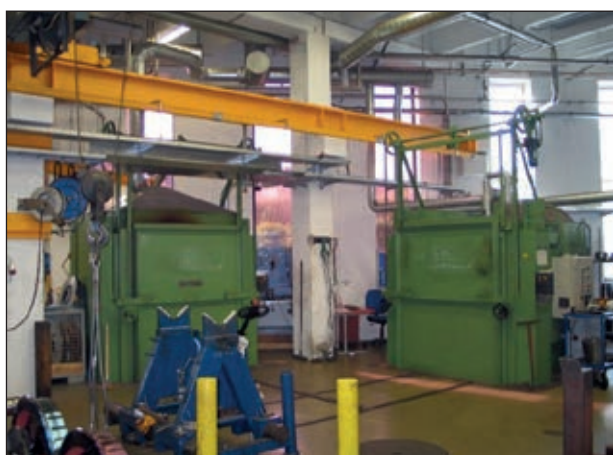
16. kemencék a Kerékműhelyben
