ELŐHEGYI ISTVÁN

A közlekedés emlékezetes balesetei, katasztrófái „Hanyagság és következmények”

Az 1951. március 2-án, több mint 100 éve, hároméves építómunka után megnyitott RAW¹ Meiningen még ki sem heverte az 1945. február 23-án elszenvedett bombázás okozta károkat, már 1951. május 4-én újra súlyos károkat szenvedett el.

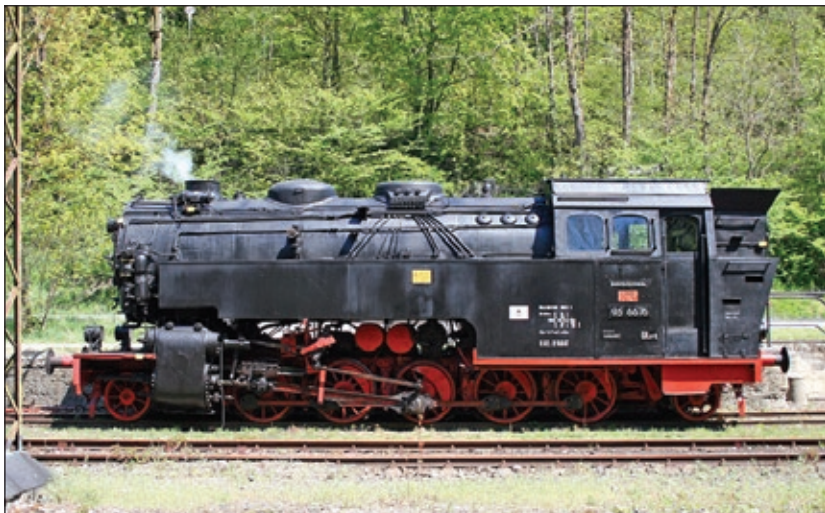
1. ábra: Br. 95 „Mamut”, Rübeland am Harz

A balesetet szenvedett mozdony egyike volt az ún. „állat osztályú” („Tierklasse”) mozdonyoknak, amelyeket az 1920-as években gyártottak a Berlin-Tegelben lévő Borsig mozdonygyárban a Halberstadt-Blankenburger Eisenbahn (HBE) megrendelésére a korábban nagyemelkedésű fogaskerekű vonalára. Az 1200 kW indikált teljesítményű mozdonyok már adhéziós kivitelben készültek és a „Mamut” (mamut), Wisent (bölény), Büffel (bivaly), Elch (jávorszarvas) nevet kapták, majd 1949-ben, mikor

Érdekesképpen meg kell jegyezni, hogy az August Meister által tervezett mozdonyok a Lokomotiv-Versuchsammt Grunewald által és Richard Paul Wagner vezetése alatt az 1920. február 4-én megkezdett kísérletek szerint képesek voltak 60%-os emelkedőben 260 t elegsúly vontatására 12 km/h sebesség mellett. A tapadási határ növelésére a Borsig cég először alkalmazott sűrítettlevegős homokoló berendezést. Az első mozdonyokat biztonsági okokból a Knorr légnyomásos fék mellett még a fogaskerekű pálya előnyét kihasználva, fogaskerekekhez kapcsolódó fékkel is ellátták, de ez szükségtelennek bizonyult, később helyette ún. Riggenbach-féle ellennyomásos féket építettek be, mint harmadik, biztonsági féket. A Br. 95,6676 (ex. „Mamut”) pályaszámú, élete során többször is átalakított mozdony, a drezdai Közlekedési Múzeumban látható.

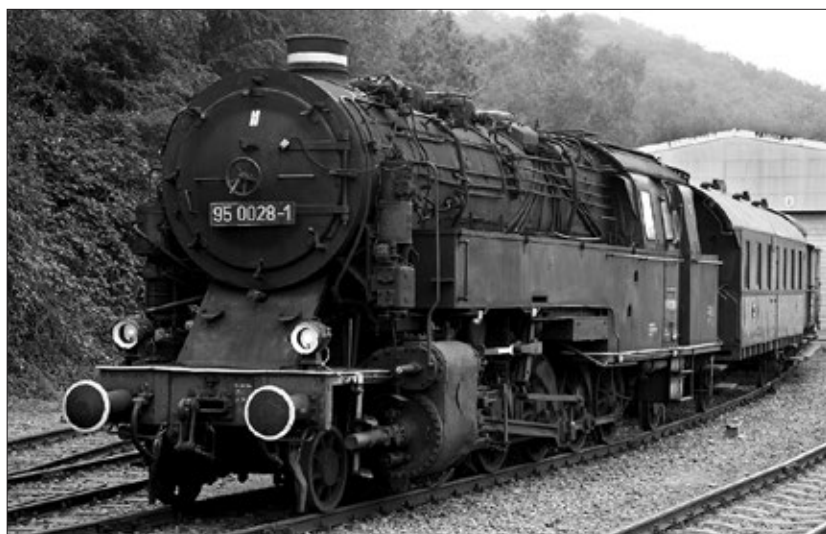
3. ábra: A DR 95 0028-1 pályaszámú mozdonya
