**DR KOMORÓCZKI ISTVÁN**

## A GOSA gyártású első-másod, és a másodosztályú fülkés személykocsik beszerzésének rövid története

## Első és másodosztályú fülkés személykocsi rövid ismertetése.

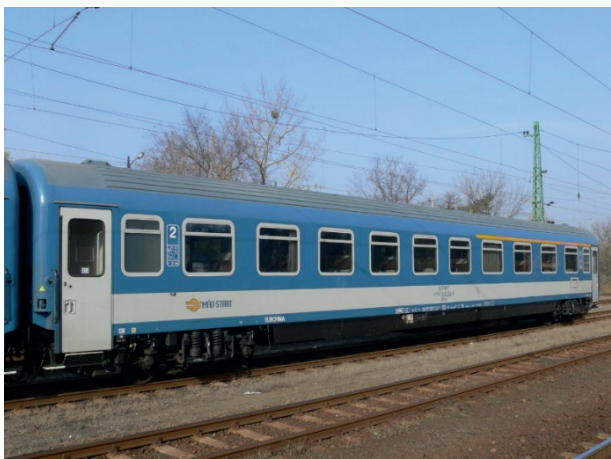
1. ábra: Négytengelyű 1. és 2. osztályú személykocsi  
(Fotó: Murárik László)

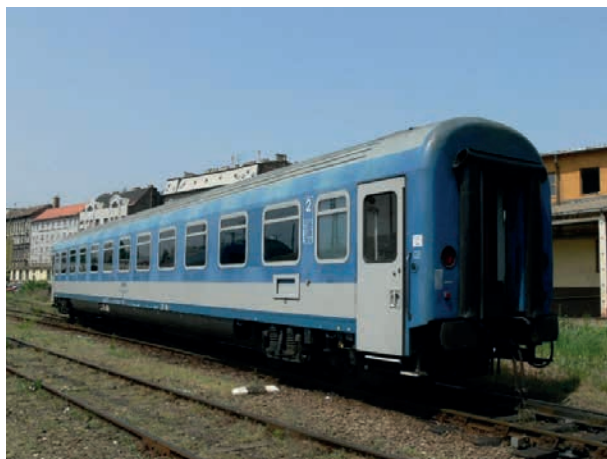
2. ábra: Négytengelyű 2. osztályú személykocsi  
(Fotó: Murárik László)

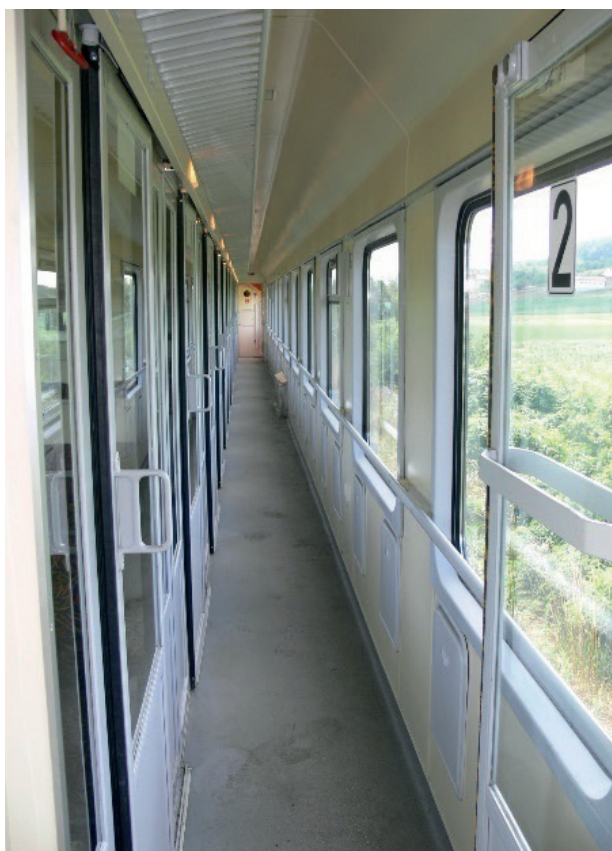
3. ábra: 2. osztályú kocsi oldalfolyosója (Fotó: Murárik László)

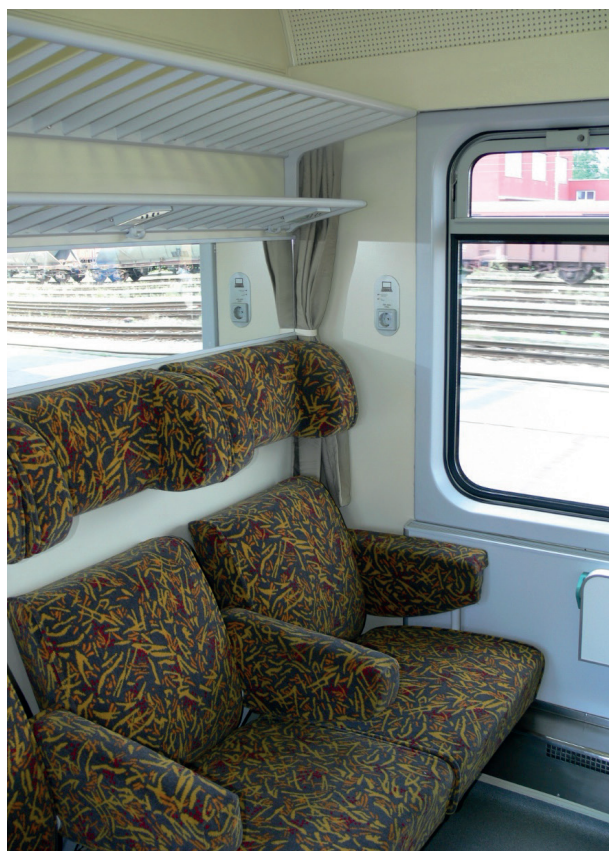
4. ábra: Az első osztályú fülke részlet (fotó: Murárik László)

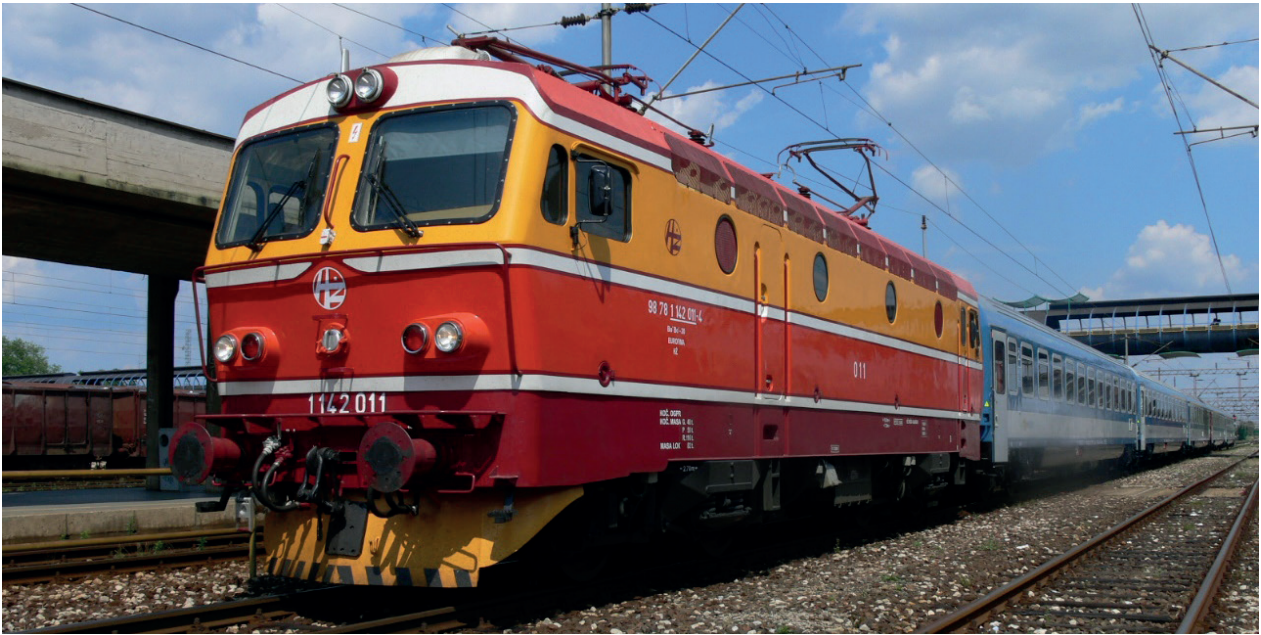
5. ábra: Slavonski Brod 2008. 06. 20. A futópróba visszaindulás előtt Zágrábba (fotó: Murárik László)

A futópróbák Zágráb és Slavonski Brod között lettek lebonyolítva 160+10% km/h sebességgel. (5. ábra)
